## УДК 502.58(234.9.05); 551.2; 551.3 КАМЕННО-ЛЕДОВЫЙ ОБВАЛ С ГОРЫ КАЗБЕК 17 МАЯ 2014 ГОДА

**Аннотация.** В статье приведены первые сведения о катастрофическом обвале каменно-ледовых масс со склона г. Казбек с перекрытием долины р. Терек. Приведены параметры события.

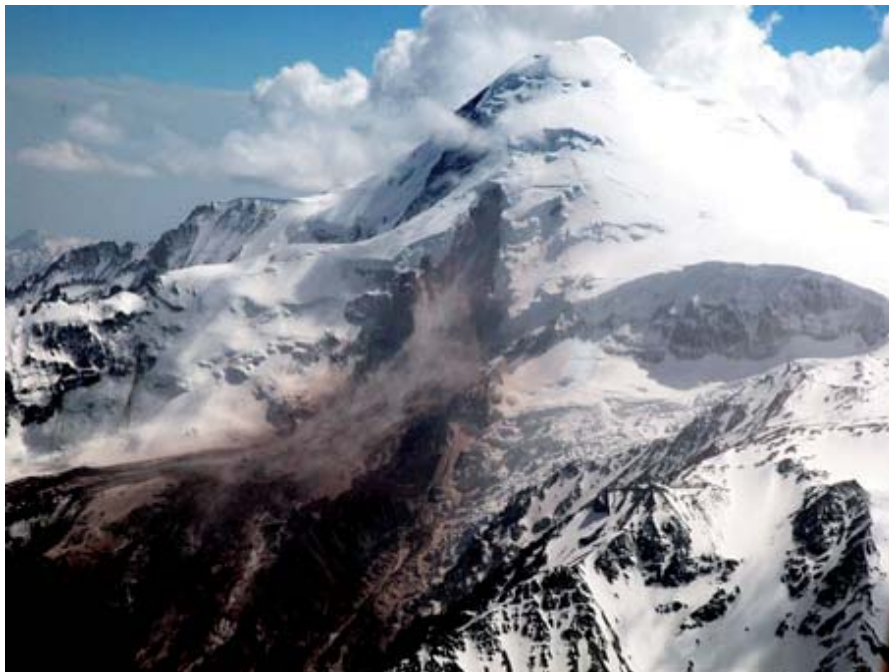
Из-под ледового гребня, разделяющего бассейны ледников Девдорак и Абано, с высот 4 500–4 200 м, на сторону Девдоракского ледника произошел обвал ледово-фирнового склона с подстилающим его скальным грунтом (фото

1). Длина обвалившейся части склона около 370 м, максимальная ширина в нижней части 350 м. Площадь обвала около 50 тыс.м<sup>2</sup>, объем более 1 млн м<sup>3</sup> (по оценкам различных исследователей – до 6 млн м<sup>3</sup>). Изменения, произошедшие на склоне горы Казбек вследствие этого обвала, хорошо видны на паре представленных фотографий, сделанных почти с одного и того же ракурса (фото 2).

С места обвала вниз по склону наблюдаются пары фумарольных газов (фото 1 и фото 2 справа). По свидетельствам находившихся в районе запруды людей, они чувствовали там запахи сернистого газа. Это же явление наблюдалось и при обрушении ледника Колка в 2002 г.

Фото 1. Обвал с высоты 4500 м на г. Казбек. Аэрофото ГУ МЧС по РСО-А и НПП ИнфоТЕРРА 17.05.2014 в 14 ч. 40 м

1. При проведении спасательных и других неотложных работ необходимо организовать постоянное наблюдение за очагом формирования обвала. Наиболее оптимальным местом для оборудования пункта наблюдения является гребень хребта Барт-корт (водораздел между реками Амали и Чач на высотах от 3 200 до 3 700 м). Время достижения обвальных масс от верхней части очага формирования до русла р. Терек, при средней скорости перемещения 20–30 м/сек – 5–8 минут.

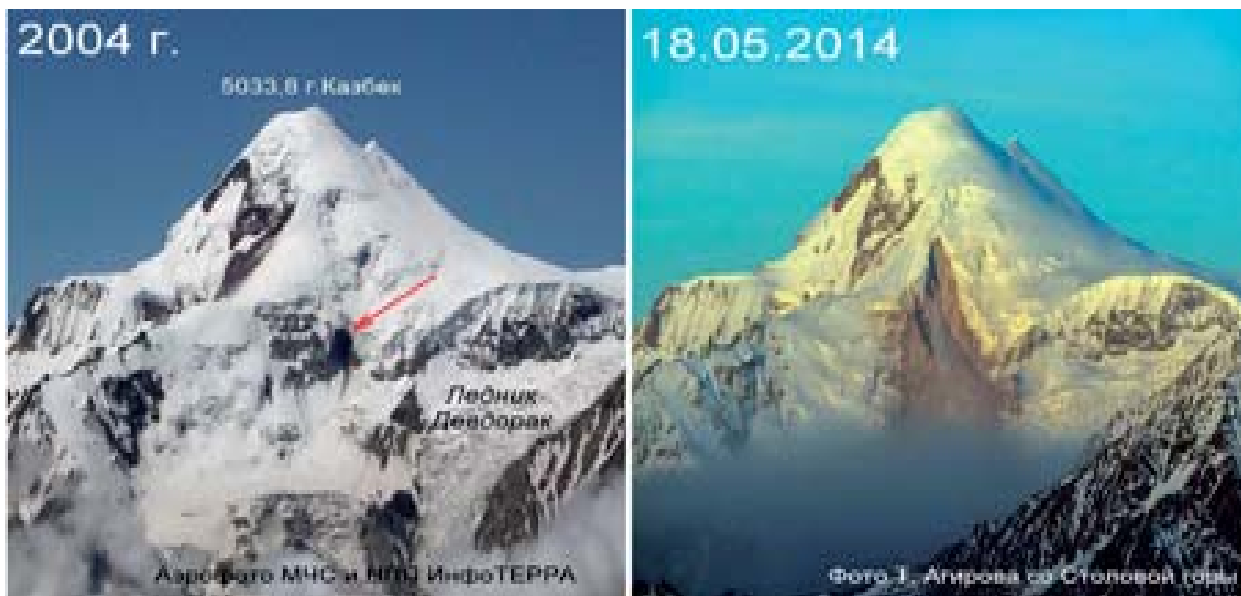
**Фото 2.** На фото слева стрелкой показано место более ранних обвалов. На фото справа виден очаг обвала 17.05.2014 г. С места обвала стекает фумарольный газ

– небольшие обвалы из этого же очага начали происходить намного раньше. Это хорошо видно на космоснимке Google «Планета Земля», сделанном 1 сентября 2010 г. На этом космоснимке видно, что с точки, обозначенной на фото 2 слева стрелкой, происходят обвалы, которые засыпали всю поверхность западного карово-висячего ледника. Обвалами со скального гребня частично засыпан и восточный карово-висячий ледник;

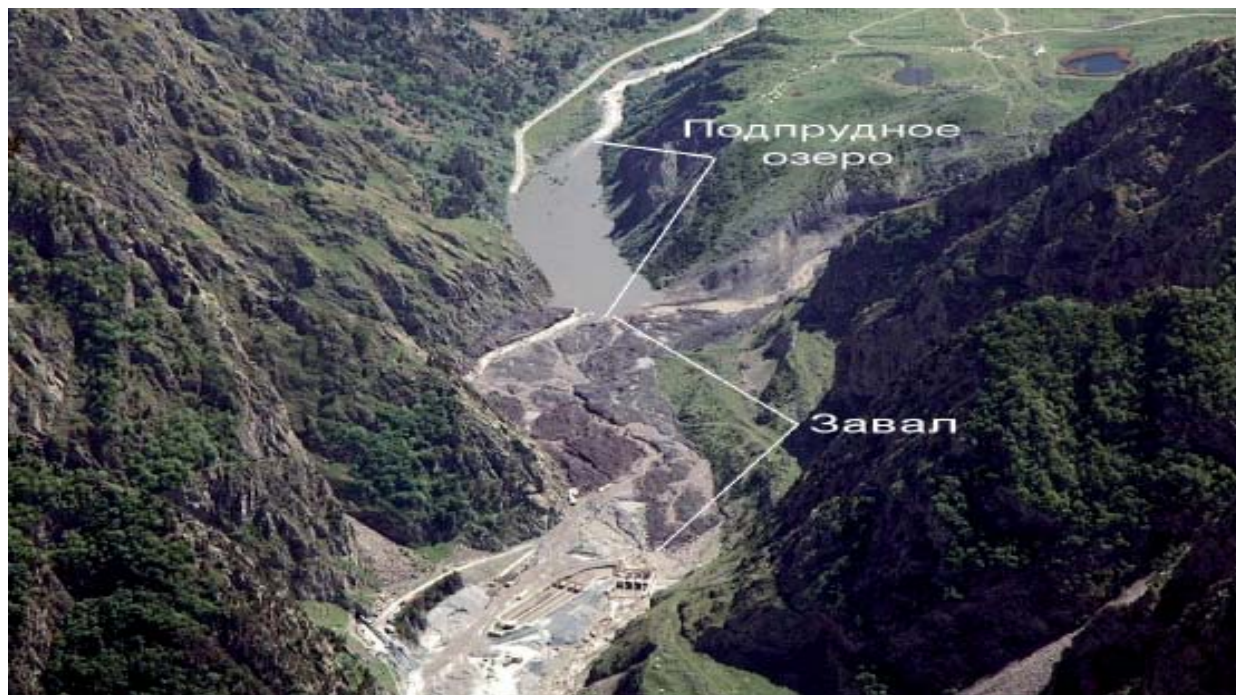
По предварительным подсчетам русло р. Терек перекрыто на протяжении 540 м каменно-ледовыми массами объемом до 800 тыс.м<sup>3</sup> (фото 3). Военно-Грузинская дорога на протяжении 500 м находится под обвалом, и движение на ней остановлено.

**Фото 3.** Завал и подпрудное озеро.

В результате перекрытия образовалось подпрудное озеро протяженностью около 370 м и объемом около 200 тыс.м<sup>3</sup> (фото 3).

– материал перекрывающей плотины представлен каменно-ледовой массой. Вероятность катастрофического разрушения плотины и прорыва селевых масс минимальна;

2. Слежение в режиме мониторинга за уровнем воды в подпрудном озере и ниже него, особенно за состоянием материала, слагающего тело плотины.
