ГЛЯЦИАЛЬНЫЙ СЕЛЬ С УНИКАЛЬНОГО ЛЕДНИКА КАВКАЗА

Р.А. Тавасиев*

Аннотация. К известному в Республике Северная Осетия-Алания источнику минеральной воды Хилак ведет грунтовая автодорога. Летом в безоблачную жаркую погоду в одном и том же месте ее смыает селевой поток. Этот селевой поток вызывает подпруду на реке и образование озера. При обследовании очага зарождения селя был выявлен ранее неизвестный ледник нового морфологического типа – забронированный сложный кулуарово-долинный ледник. Его талые воды и являются причиной схода селевого потока.

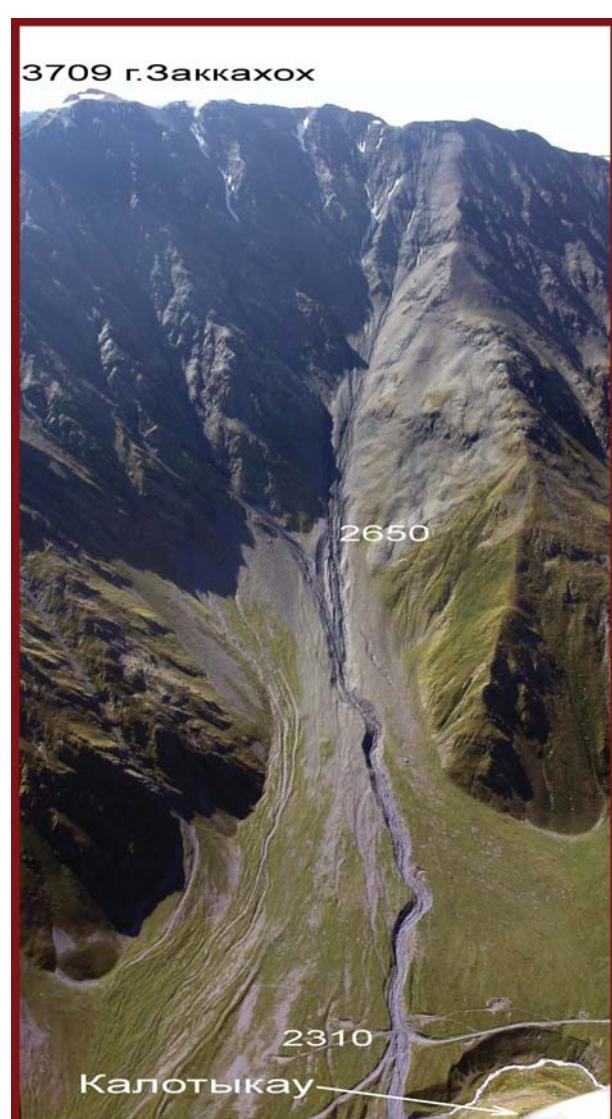
Фото 1. Вертикальная аэрофотопанорама северного склона г. Заккахox с отметками высот. Аэрофото ИнфоТЕРРА 27.08.2003 г.

1,6 км, ширина 0,8 км, крутизна 12°. Верхняя часть конуса выноса находится на высоте 2 650 м. Над конусом выноса расположен скальный массив высотой до 3 709,5 м (вершина горы Заккахох). Он расчленен несколькими кулуарами, сходящимися на верхней части конуса выноса (*фото 1*). Отсюда сходит одна из первых лавин этого ущелья и полностью перекрывает дорогу (*фото 2*). Но самое сильное разрушение дороги на этом же месте происходит при сходе селевых потоков. Так, со слов пограничников, в сентябре 2014 г. при хорошей погоде этот сель сходил 4 или 5 раз. Селевой поток смыл дорогу, а его отложения образовали подпруду на реке Бугултадон. Из-за подпруды реки под развалинами селения Калотыкау образовалось озеро. По нашим промерам, проведенным 9 ноября 2014 г., этот сель смыл дорогу на протяжении 9 м, а селевой врез был глубиной до 5 метров. Образовавшееся озеро было длиной 118 м, шириной до 45 м, глубиной до 2 м (*фото 3, левое*). Координаты озера в системе VGS-84: 42°43'07" СШ, 44°12'38" ВД. Отложения селя в русле р. Бугултадон вниз по тече-

По некоторым аэрофотоснимкам разных лет был определен очаг зарождения этого села. Он находился на слиянии двух скальных кулуаров под гребнем хребта вершины 3 709,5 м горы Заккахох на высоте 2 630 м (*фото 1*). Крутизна скальных кулуаров до 40°, площадь водосбора около 1 км². Возникает вопрос, как при сравнительно малой площади водосбора зарождается такой мощный селевой поток? К тому же сель сходит в то время, когда даже на гребне хребта уже практически не бывает снега.

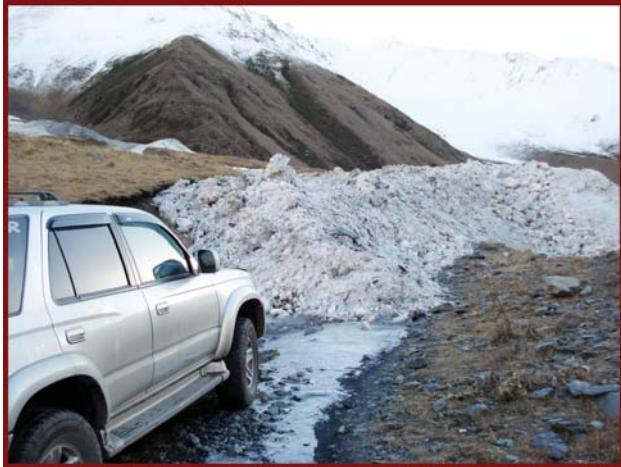
Фото 2. Лавина перекрыла дорогу к Хилакским источникам. Фото Р. Тавасиева 18.11.2012 г.

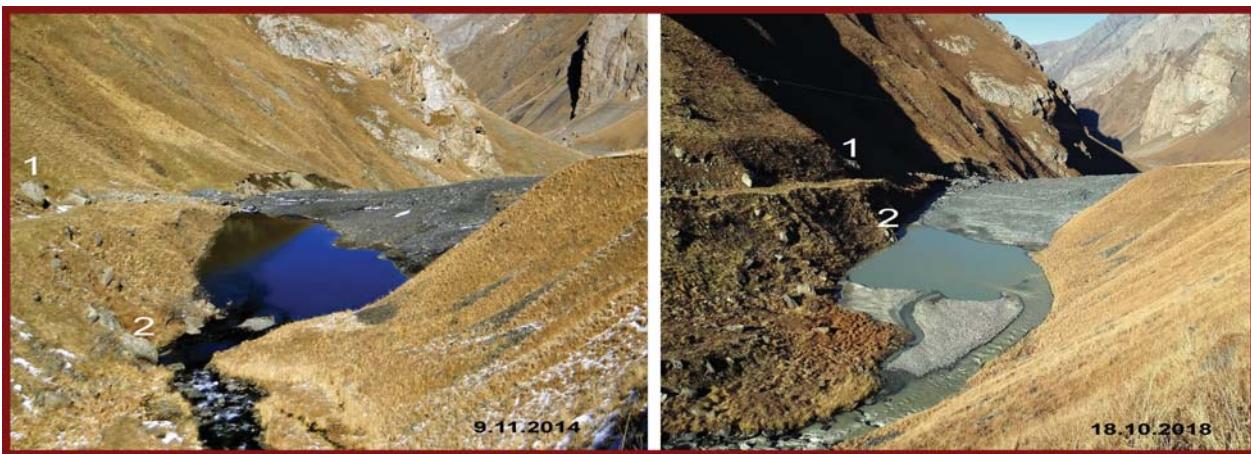
Фото 3. Озеро под развалинами с. Калотыкау в разные годы. Одинаковыми цифрами обозначены одни и те же ориентиры. Фото Р. Тавасиева

Последствия этого селя мы увидели 18.10.2018 г. при поездке за минеральной водой Хилак. Под развалинами селения Калотыкау селевые массы почти полностью завалили озеро, образовавшееся здесь в 2014 г., и вызвали образование нового озера чуть выше по течению реки (*фото 3, правое*). Это озеро было в плане ромбовидной формы, длиной 67 м, шириной 58 м.

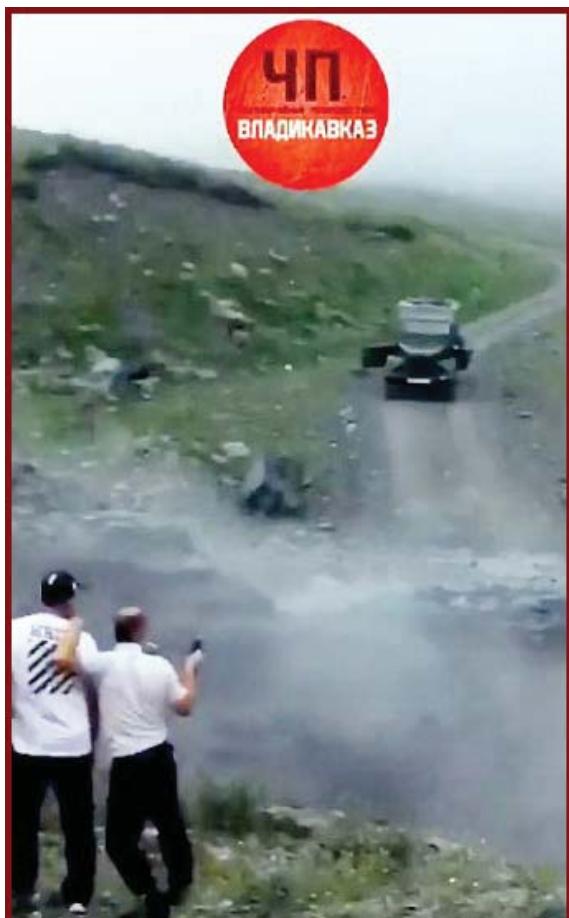
Фото 4. Сход селевого потока 1.07.2018 г. Кадр из видео <https://www.instagram.com/httpsnews-r.ru/>

В конце июня 2018 г. в Северной Осетии температура воздуха несколько дней держалась выше 30 градусов. Дождей не было. И вот в интернете появилось видео, на котором очевидцы запечатлели сход мощного селевого потока на этом самом месте 1 июля 2018 г. Дорогу опять полностью смыло. 8 человек на 2 автомашинах оказались заблокированы в верхней части ущелья (*фото 4*) [7]. Они были вынуждены провести там всю ночь. Только на следующий день с помощью прибывшей техники кое-как был сделан временный проезд ниже смытого участка дороги.

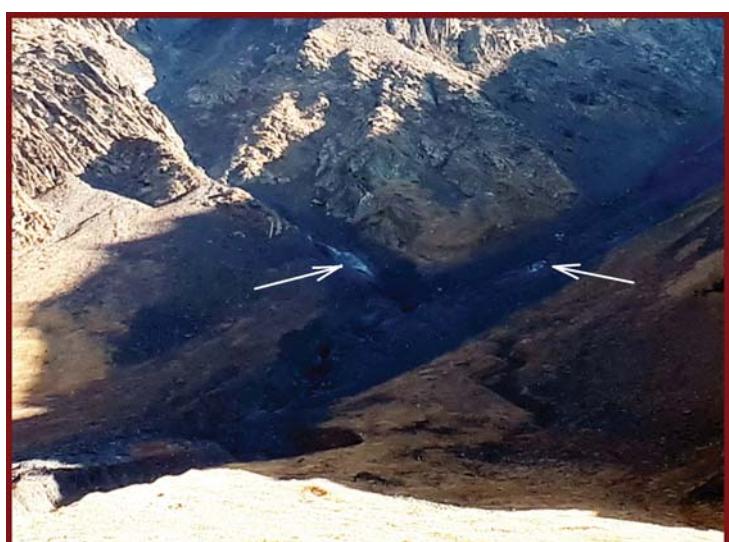
Фото 5. Заморененные льды под г. Заккахой, вскрытие селем в июле. Фото Р. Тавасиева 18.10.2018 г.

Во время этой поездки прямо с дороги была произведена фотосъемка нескольких участков селевого вреза. В последующие дни при рассмотрении этих фотографий мы увидели в очаге зарождения селевого потока белые элементы на фоне черных селевых масс (*фото 5*). Возникло предположение, что там находится неизвестный, полностью забро-

нированный поверхностью мореной ледник, при таянии которого из-за жаркой погоды могло образоваться большое количество воды. Эти талые воды и могли вызвать сход селевого потока.

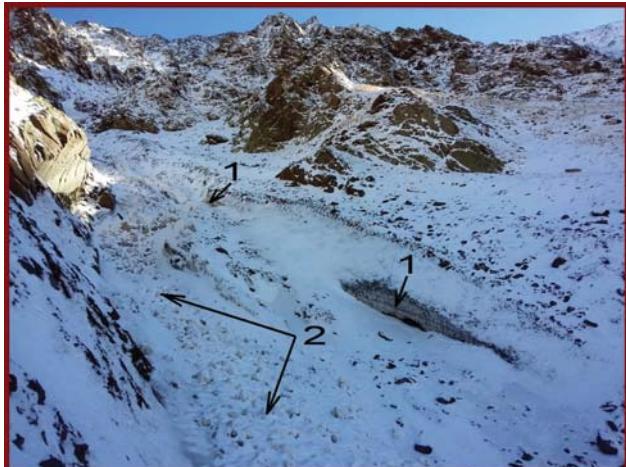
Фото 6. Вскрытые селем слои льда – 1, и глыбы ледового обвала – 2. Фото Б. Ваниева

28.10.2018 г., когда здесь уже выпал первый снег, мы со спасателем МЧС Батрализом Ваниевым обследовали очаг зарождения этого селевого потока. Его координаты в системе VGS-84: 42°42'37" СШ, 44°13'02" ВД. В бортах селевого вреза на слиянии двух кулуаров были обнаружены массивы сравнительно чистого слоистого льда видимой мощностью до 2 метров и протяженностью до 14 м! Этот лед был покрыт поверхностью мореной мощностью до 3 метров! Под одним из массивов льда был виден боковой гrot. В селевом врезе и на прилегающих к нему участках склона местами были нагромождения ледовых глыб размером до 0,5 м, свидетельствующих о произошедшем ледовом обвале (фото 6). Обвал произошел в правом кулуаре на вы-

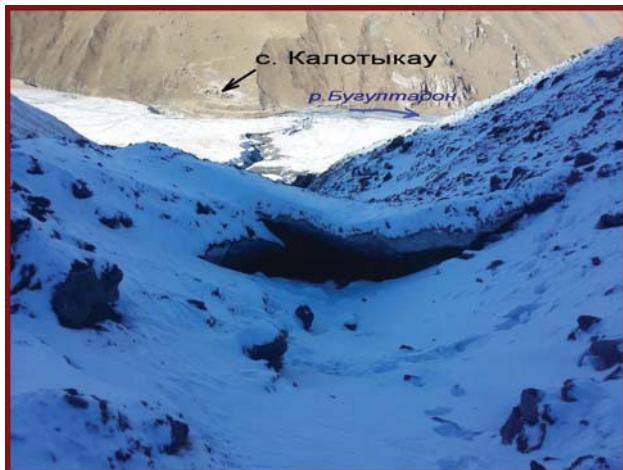
Фото 7. Ледниковый нисходящий грот на конусе выноса. Фото Б. Ваниева

соте около 2 800 м. Ниже в селевом врезе был нисходящий ледниковый гrot со сводом высотой до 1,3 м. Этот гrot свидетельствовал о продолжении ледника уже ниже кулуаров под поверхностью конуса выноса (фото 7). Наше предположение подтвердилось: здесь действительно оказался ранее неизвестный забронированный мощной поверхностью мореной ледник!!! Этого ледника нет в ранее опубликованных литературных данных по этой территории [4; 6].

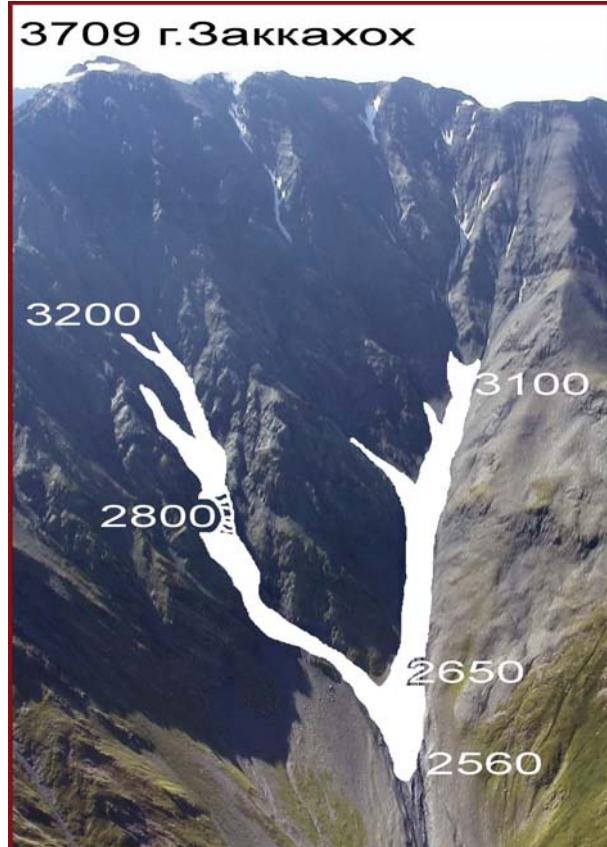
Фото 8. Предполагаемые очертания ледника с отметками высот

По рельефу днищ кулуаров, выделяющихся на аэрофотоснимках и космоснимках, были приблизительно определены морфометрические данные этого ледника (фото 8). Измерения проводились по космоснимку в программе Google Earth Pro. Ледник состоит минимум из двух потоков, сливающихся в верхней части конуса выноса на высоте 2 650 м. Правый поток начинается на высоте 3 200 м и имеет длину около 900 м. Левый поток начинается на высоте 3 100 м и имеет длину 700 м. После слияния ледник продолжается еще минимум на 150 м и заканчивается на высоте около 2 560 м. Наибольшая длина ледника 1 050 м, суммарная длина с притоками около 2 км, ширина от 30 до 90 м, общая площадь около 0,1 км². А ледники площадью меньше 0,1 км² относятся к малым формам оледенения. Ледников такого морфологического строения нет в общепринятой классификации морфологических типов ледников [1, с. 288; 2, с. 29; 5, с. 165; 6, с. 65]. Для Кавказа указаны только ледники висячие в кулуарах и желобах [3, с. 45]. Но этот ледник состоит минимум из двух сливающихся потоков. Значит он сложный кулуаровый. А оканчивается ледник не в кулуаре, а на конусе выноса, расположенным на дне долины. Поэтому данный ледник мы предлагаем выделить в отдельный новый морфологический тип – сложный кулуарово-долинный ледник.
