ОБЗОР СЕЛЕПРОЯВЛЕНИЙ НА ТЕРРИТОРИИ КАБАРДИНО-БАЛКАРСКОЙ РЕСПУБЛИКИ ЗА ПЕРИОД С 2011 ПО 2017 ГГ.

Д.Р. Джаппуев*, М.М. Гедуева**

Аннотация. В данной работе приводятся результаты обследований полевых выездов и экспедиционных работ, проведенных ЦГИ КБНЦ РАН после сходов селей и микроселей за период с 2011 по 2017 гг. на территории Кабардино-Балкарской Республики в рамках комплексных исследований подверженности геосистем КБР опасным экзогенным процессам, проводимых в Центре географических исследований КБНЦ РАН. Приведены и проанализированы факты селепроявлений и паводков в горной, предгорной и на равнинной части республики на реках Баксанского, Безенгийского и Черекского ущелий с точки зрения фактической их опасности, а также в Зольском районе.

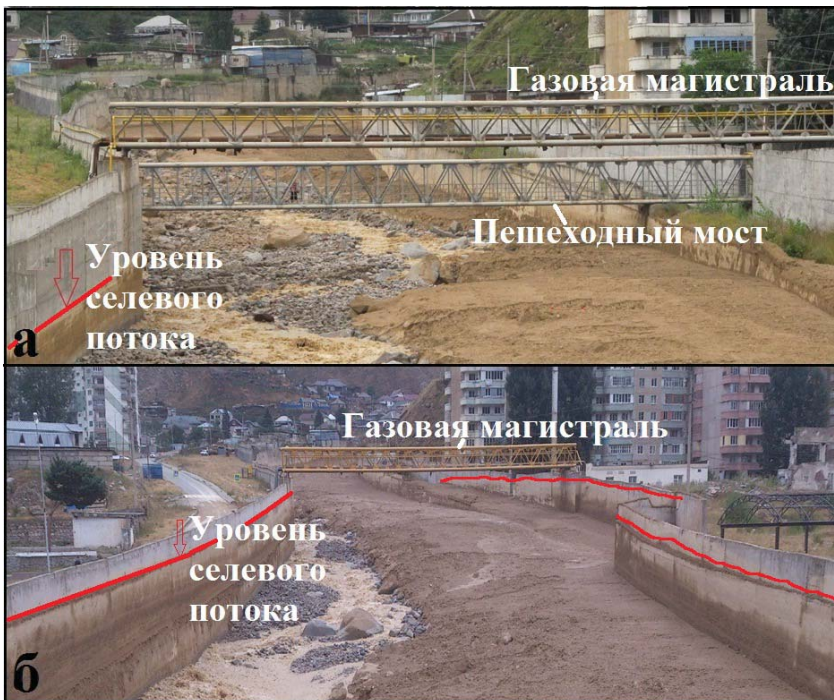
в р. Баксан. В результате схода селевого потока погибших и пострадавших нет, разрушений нет, жизнедеятельность населения не нарушена. Селепропускной канал обеспечил безаварийное прохождение селя (рис. 1а).

В 2017 году, по информации МЧС КБР, в результате таяния ледников в горах, по руслу реки Герхожан-Су снова прошел селевой поток. Как видно на рис. 1б, грязекаменная масса уже прошла, практически переполняя селепропускной лоток, а местами даже имели место быть выплески через борт. Уровень селевого потока был настолько высок, что, как видно из сравнения (рис. 1а и рис. 1б), пешеходный мост через реку был снесен.

Рис. 1: а – отложения твердого материала после схода селя по р. Герхожан-Су в 2011 г. (фото ГУ МЧС России по КБР, 03.08.2011 г.); б – отложения селевого потока после схода селя 14–15.08.2017 г. Фото авторов

По реке Герхожан-Су в результате высокой температуры воздуха и прошедшего ливневого дождя произошел сход селевого потока. Селевой поток прошел по селепропускному лотку в г. Тырнауз

По данным [2] 14 и 15 августа 2017 г. на г. Тырнауз сошли селевые потоки р. Герхожан-Су, которые нанесли значительный ущерб. Селевые потоки р. Герхожан-Су в 2017 г., как и в 2000 и 2011 гг., стали следствием длительных высоких летних температур воздуха в год схода селя и в год, предшествующий ему. 14 августа 2017 г. произошел сброс воды из полостей ледника с формированием водного паводка и селевого потока. Сель 15 августа 2017 г. стал следствием обрушений склонов, подрезанных селем 14 августа, и формирования заторов в русле. Объем селевых отложений на конусе выноса р. Герхожан-Су в 2017 г. составил около 500–600 тыс. м³, что почти в 4 раза меньше, чем в 2000 г. и почти в 3 раза больше, чем в 2011 г. Селевыми отложениями была подпруджена р. Баксан, и в результате подтоплены несколько домов и затоплен мост [2].

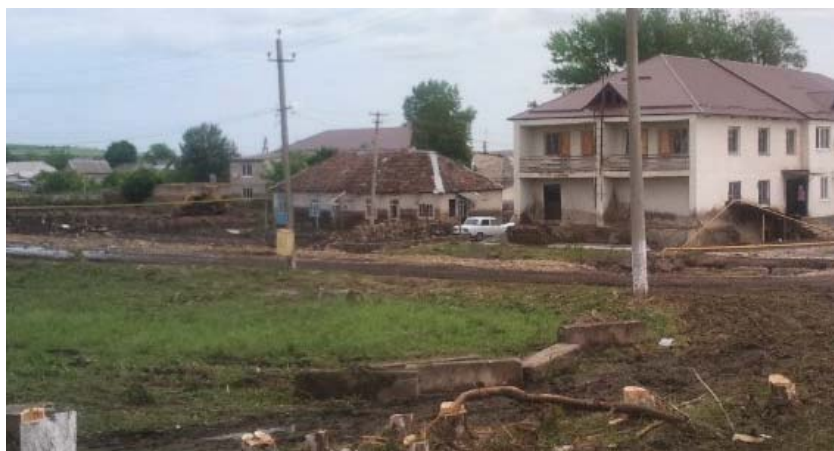
В Зольском районе в результате продолжительных ливней 29 мая 2014 г. были подтоплены несколько населенных пунктов: селения Малка, Этоко (размыв дорожного полотна), Камлюково и Приречная (табл. 2). По данным обследований, в с. Камлюково подтопленными оказались 30 частных домовладений, в Этоко – 25, в Приречном – 18, в Малке – 16. В селах Куба-Таба, Нижний Куркужин и Крем-Константиновка Баксанского района в результате большого количества осадков произошли размывы автодорог, разрушения коммунальной и инженерной инфраструктур, оказались подтопленными дома. Больше всего пострадало село Куба-Таба в результате прохождения мощного ливня с градом. Стихия нанесла значительный ущерб имуществу сельских жителей (рис. 2). Вода унесла мелкий домашний скот, автомобили. Был также поврежден газопровод высокого давления в

Рис. 2. Последствия паводка, прошедшего 29 мая 2014 г. в селении Куба-Таба. Фото авторов

районе моста. В селении Куба-Таба подтопило 25 домовладений и первые этажи. Из-за ливневых осадков произошел также сход наносоводных паводков на проезжую часть федеральной автодороги «Кавказ». Чрезвычайная ситуация затронула 413–417-й км трассы, проходящей по территории КБР, недалеко от границы со Ставропольским краем [7]. Наиболее сложная ситуация сложилась в Черекском районе при въезде и в самом селе Верхняя Балкария. Селевой поток по реке Курунгу-Су (рис. 3) размыл участок дороги на 51-ом км автотрассы «Урвань – Уштулу». Две трубы, служащие своеобразным мостом через дорогу, были забиты карчем и грязевой массой.

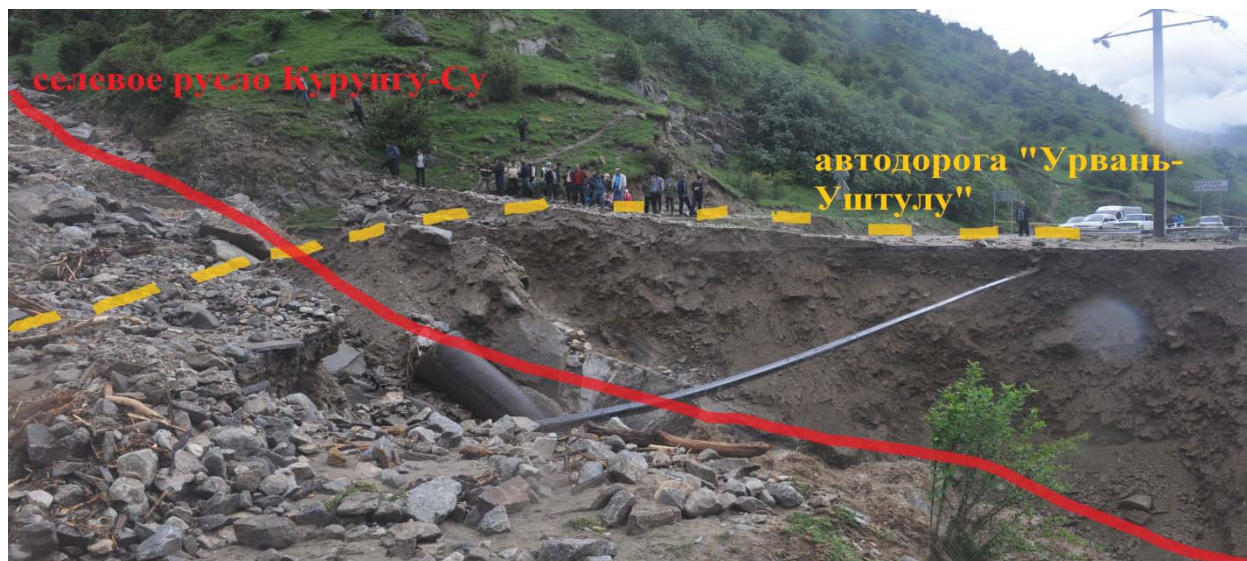
Валуны, несущиеся потоком, срезали около 40 м асфальтированной дороги, в результате образовалась глубокая рытвина (рис. 3). Населенный пункт был отрезан от остальной части республики более чем на сутки.

Рис. 3. Размытый селевым потоком по р. Курунгу-Су участок автодороги «Урвань – Уштулу» при въезде в село Верхняя Балкария (фото ГУ МЧС России по КБР, 21.05.2014 г.)

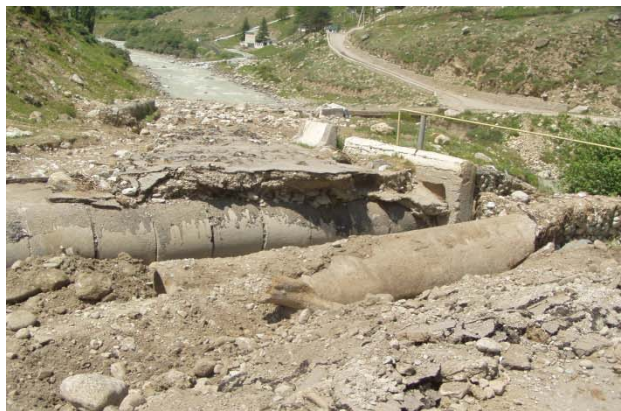
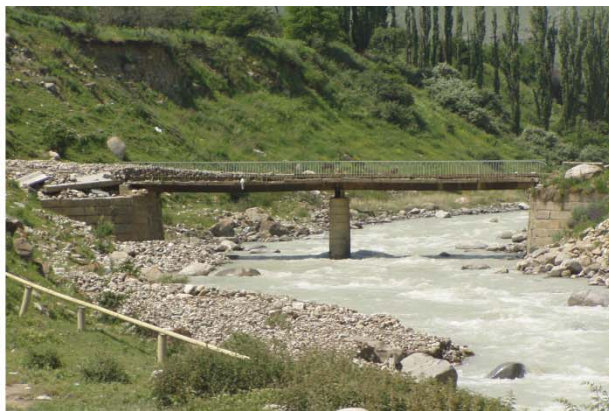
Селевыми потоками прр. Хашха-Су, Курноят-Су и Турмет-Су было подтоплено 83 приусадебных участка с. В. Балкария, частично размывы и повреждены три мостовых проезда (рис. 4), смыто дорожное полотно на трех улицах [3]. Также микросель сошел и по левому притоку реки Черек Балкарский – Саурдан-Су, перед въездом в село Верхняя Балкария.

Рис. 4. Разрушенный селем участок асфальтированной дороги в с. Верхняя Балкария и занос моста через реку Курноят-Су селевыми отложениями. Фото Е.В. Кюль, 2014 г.

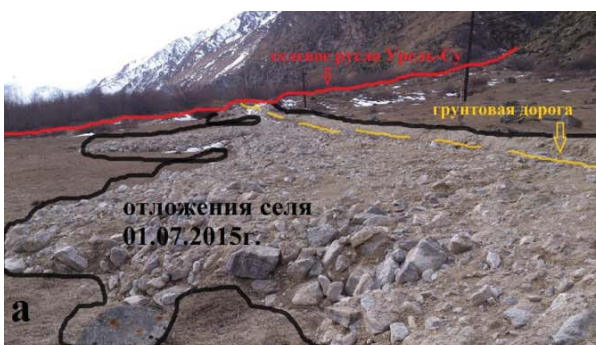
в результате сходов селей в июле 2015 г. была перекрыта отложениями единственная дорога, ведущая к альплагерю «Безенги», более чем на 500 м. Селевые потоки сошли по двум притокам Черка Безенгийского – Урель-Су и Гитче-Наратлы. При этом, рыхлая селевая масса, сошедшая по Урель-Су из-за пологого участка русла в месте пересечения его с дорогой, вышла из берегов и отложилась на полотне дороги (рис. 6а).

Результаты оконтуривания селевых отложений по Урель-Су с помощью GPS-навигатора, дополненные необходимыми расчетами, дают основание говорить об объемах селей в 10–15 тыс. м³ (рис. 6б).

Рис. 6: а – отложения твердого материала после схода селя по р. Урель-Су в июле 2015 г. Фото автора (март, 2016 г.); б – карта-схема с отметками GPS по контуру конуса выноса р. Урель-Су 01.07.2015 г.

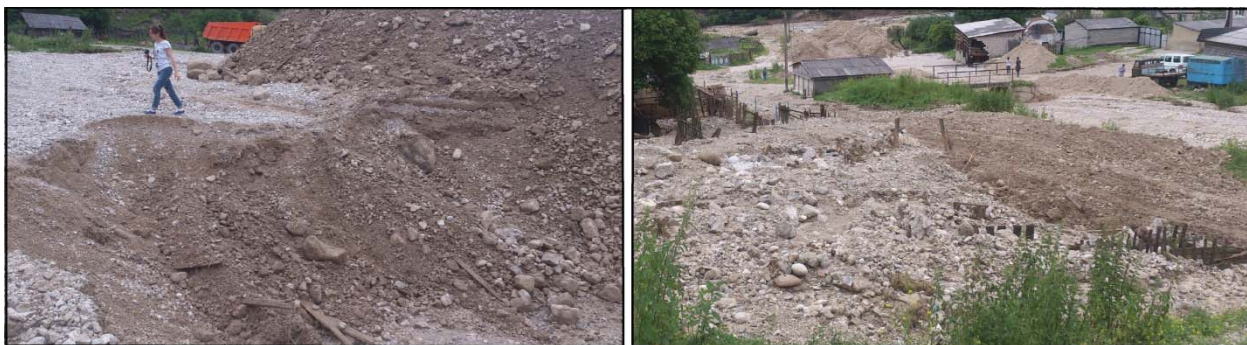
Селевой массой, сошедшей по левому притоку реки Кара-Су, 24 июня 2016 г. были занесены приусадебные участки в селе Карасу, частично разрушены хозяйственные постройки (рис. 7). Обследования непосредственно на местности после схода селя показали, что поток сформировался в результате прохождения ливней накануне, за счет оползания участка склона по правому берегу вниз по течению. Этот оползневой участок расположен на расстоянии около 1 000 м выше села. По нашим инструментальным замерам, объемы отложенного материала можно оценить до 100 тыс. м³.

Рис. 7. Селевые отложения в русле левого притока р. Кара-Су без названия (Хумалан-Су (не офиц.) в районе села Карасу. После схода селя 24.06.2016 г. Фото авторов.

После схода селевого потока было запланировано строительство селепропускного лотка по данному руслу.

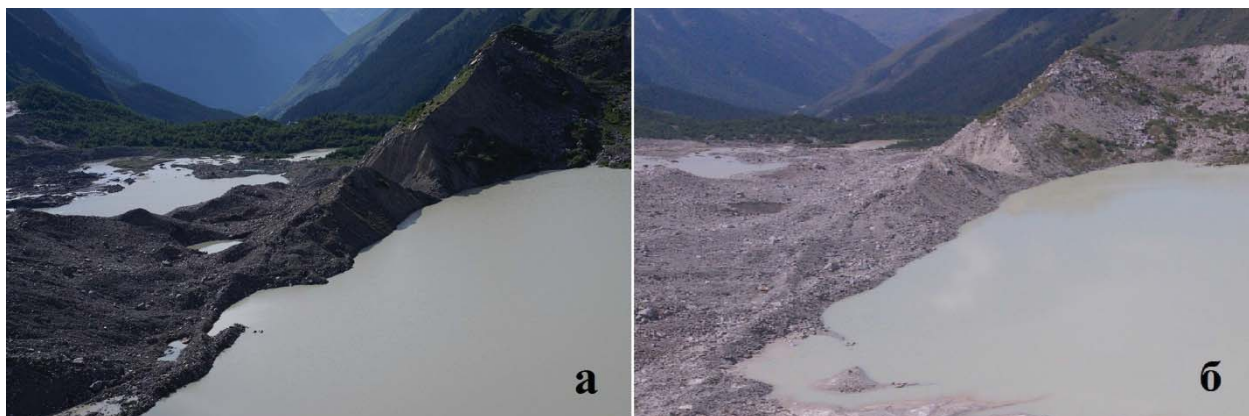
Рис. 9: а – озеро Башкара за неделю до прорыва. Фото Карины Лагодниенко, 2017 г.; б – состояние озера Башкара в июле 2014 г. Фото авторов

Как видно на рис. 9а, отметка уровня воды в озере была, очевидно, критической, но ничего казалось бы, не предвещало неотвратимой опасности, так как обычно в летний период уровень воды заметно поднимался и с наступлением холодов шел на спад. Для сравнения мы привели снимок (рис. 9), который был сделан в период летнего снеготаяния в разные годы. На нем видно, что в 2017 году уровень озера гораздо выше, чем в сравниваемый 2014 год. Но состояние озера, очевидно, требовало повышенного внимания. Спусковым крючком стал ливневый дождь. По данным автоматической метеостанции, установленной на базе МГУ «Джанкуат», в ночь на 31 августа, после 20 часов выпало более 100 мм осадков, при том что месячная норма в августе здесь составляет около 80 мм.

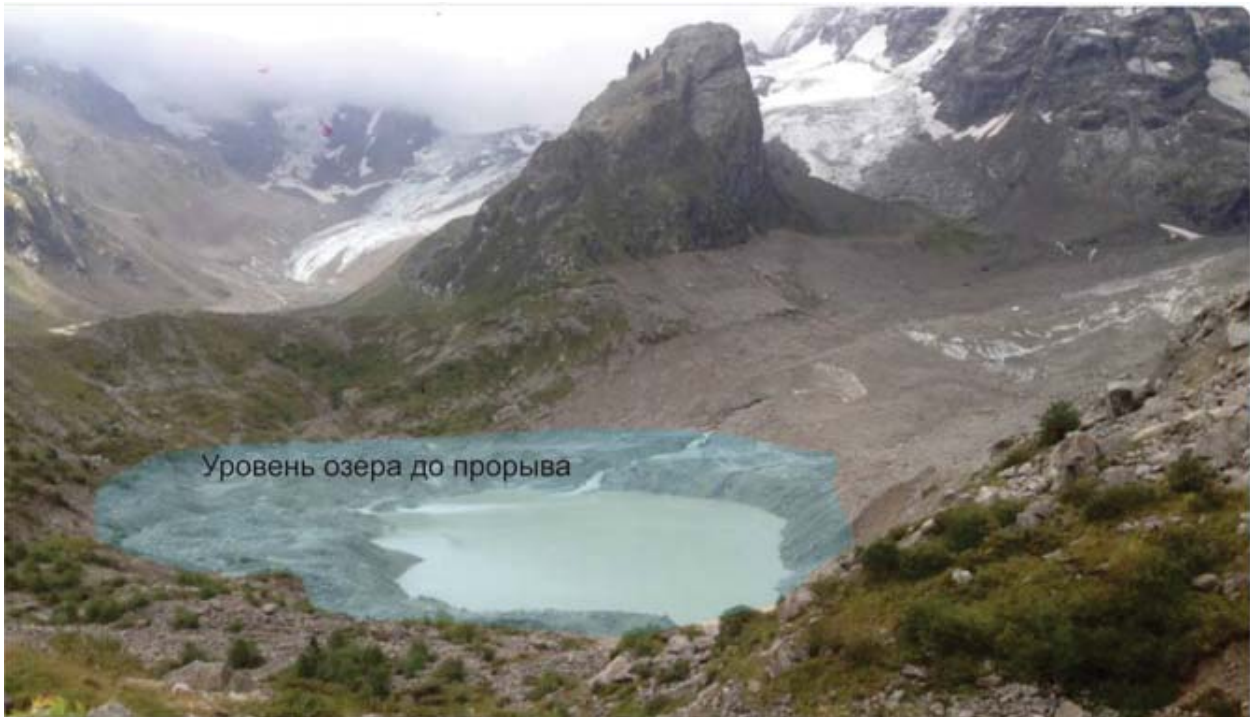
Рис. 10. Падение уровня воды после его прорыва. Фото взято с сайта <https://www.risk.ru/blog/212487>

вания местности и проведен предварительный анализ масштабов случившегося [9]. По нашим оценкам, основанным на результатах обработки измерительных работ, из озера было сброшено до 1 млн м³ воды. При этом падение уровня воды в озере после его прорыва было значительным как это видно из рис. 10, по нашим оценкам оно составило около 20 метров [9].
