Опасные природные процессы в Цейском ущелье и их влияние на рекреационный комплекс

Р.А. Тавасиев, И.В. Галушкин

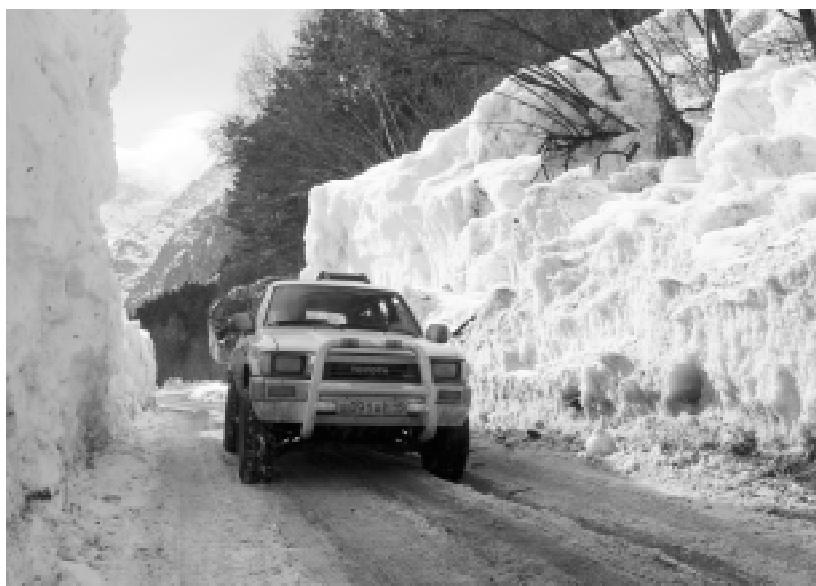
Лавина Альбирдиком, 2005 г.

Альбирдикомская лавина поражает дорогу в нескольких метрах выше бывшего магазина «Курортные товары», ныне база отдыха «ДАГстроя». Характеристика лавинособора такая же, как и у предыдущих лавин. Транзит материала идет по крутыму, ступенчатому, узкому каньону, а затем – по более пологому, заросшему лесом конусу выноса. На пологом участке транзита скорость лавины резко падает, поток часто расходится на отдельные рукава и дороги достигает редко. Известно два схода лавины на дорогу: 1986 и 2005 годы. В 1986 г. эта лавина повернула и прошла по дороге

мимо магазина до въезда на турбазу «Осетия». Высота вала была около 7 метров. Меры защиты: лавинотормозящее или отводящее устройство на пути транзита между каньоном и конусом выноса.

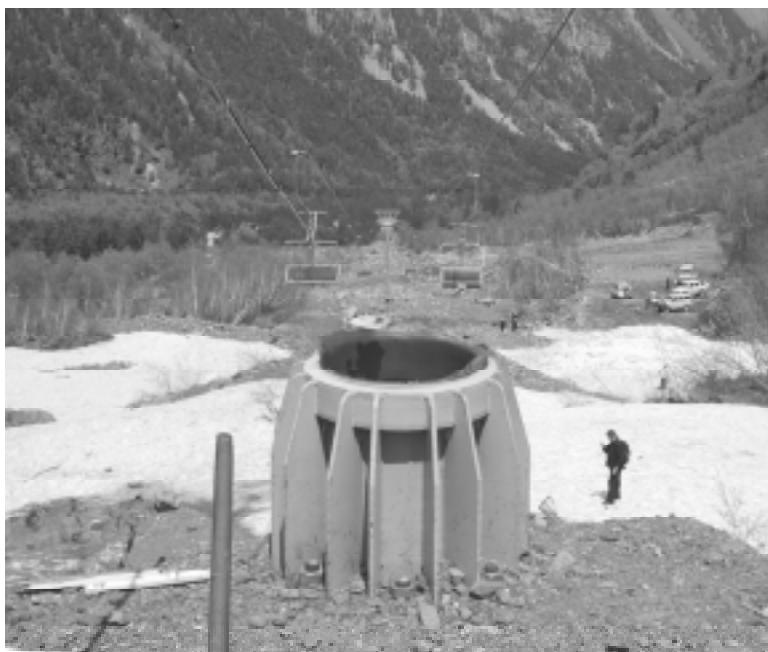
Срезанная опора канатной дороги, 2005 г.

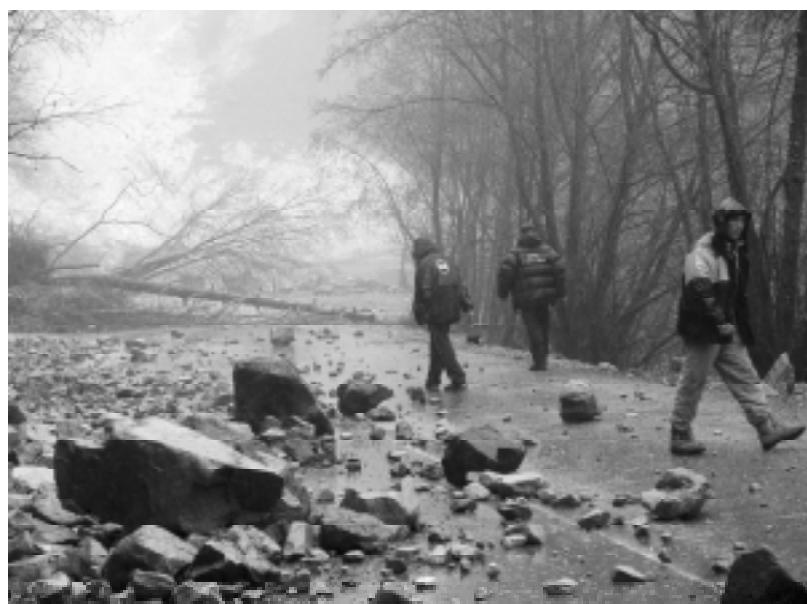
Обвал на дорогу, апрель 2005г.

Наиболее интенсивно обвально-осыпные процессы происходят на автодороге Бурон–Цей. Это происходит в основном из-за подрезания осипей и отдельных скальных блоков при расширении и прокладке новых участков полотна автодороги. Подпорная стена построена только в районе родника «Чирико».
