## Оценка масштабов возможного поражения селевыми выносами сельского поселения Верхне-Чегемское (бассейн реки Чегем, Центральный Кавказ)

## Assessment of the extent of possible damage by mudflows to the Verkhne-Chegemskoye rural settlement (Chegem River basin, Central Caucasus)

Материалы, приведенные в настоящей статье, получены в ходе маршрутных обследований, проведенных сотрудниками ФГБУ «ВГИ» в июле 2020 г. по заказу администрация Чегемского муниципального района Кабардино-Балкарской Республики, с целью установления участков, подверженных природным опасностям, в том числе оползневым и селевым процессам, на территории сельского поселения Верхне-Чегемское.

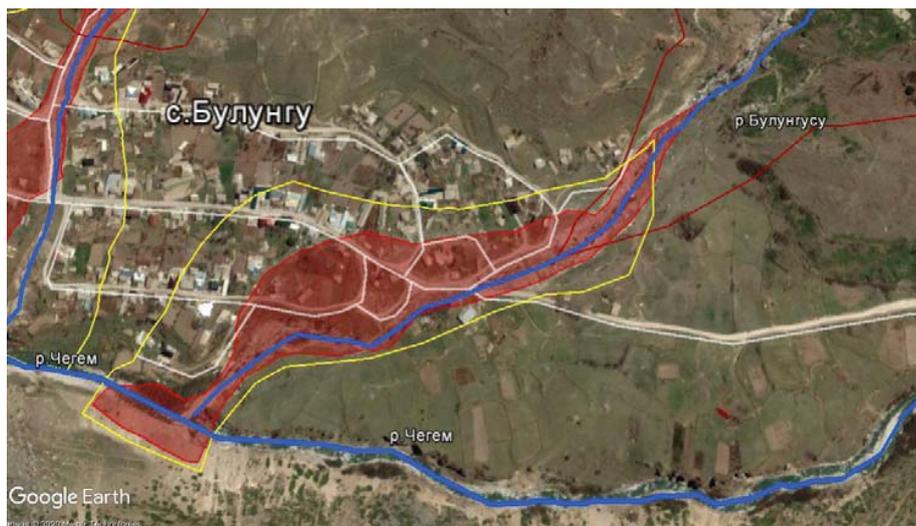
**Рис. 1. Схема расположения зон поражения н. п. Булунгу селами р. Булунгусу:**

красным цветом выделена актуальная зона поражения, желтым – зона возможного поражения. Космоснимок Google Earth.

В зонах поражения и возможного поражения селевыми потоками по правую сторону р. Булунгусу на территории села Булунгу (рис. 1) находится несколько десятков частных домовладений, приусадебных участков, жилых и нежилых построек, расположенных по улицам Мизиева, Кулиева, Гемуева и пер. Кюнлюм.

На прилагаемых рисунках красным цветом обозначены участки территории села, подвергавшиеся негативному воздействию селепроявлений в прошедшие годы и признанные опасными для жизнедеятельности. Желтым контуром обозначены зоны потенциальной опасности, определяемые с учетом приведенных критических расчетных параметров селевых потоков для каждого русла – т. е. зоны возможного поражения. Последние, в свою очередь, можно считать лишь приблизительными в силу многофакторности явления и с учетом рисков мгновенного изменения текущей обстановки в момент прохождения селевого потока по данным руслам.

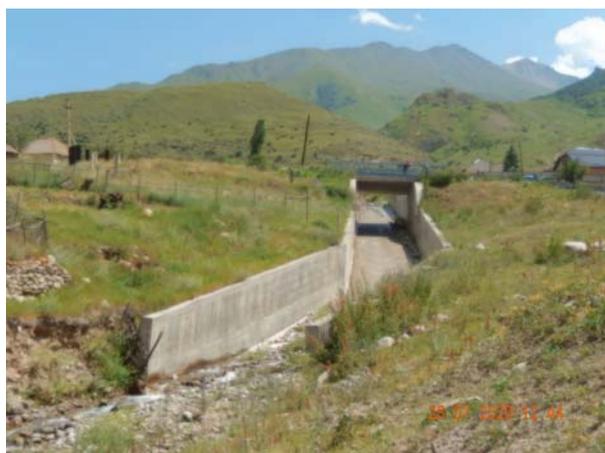
В настоящее время на участке селения, который пересекает р. Сылыксу, возведено селезащитное сооружение типа селепропускного лотка (рис. 2). Однако длина лотка и поперечное сечение могут оказаться недостаточными для пропуска всей селевой

**Рис. 2. Селепропускной лоток в русле р. Сылыксу**

массы р. Сылыксу. Так, площадь поперечного сечения лотка составляет порядка  $17 \text{ м}^2$ , а площадь сечения расчетных максимальных расходов селевого потока, приведенных выше, – порядка  $37 \text{ м}^2$ , т. е. превысит реальную более, чем в два раза. При этом еще до лотка селевой поток может выйти или в левую, или в правую сторону и оказать разрушительное воздействие на строения и участки с. Булунгу.

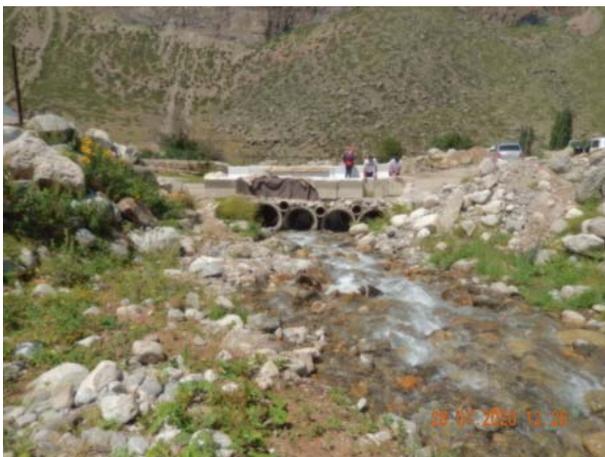
**Рис. 3. Трубный переход в русле р. Сылыксу, расположенный выше селепропускного лотка, на территории с. Булунгу**

Трубный переход под автодорогой, пересекающей реку выше селевого лотка (рис. 3), явно не способен пропустить устьевые расходы селевых потоков. В случае затора в нем, с учетом малого перепада высот уровня домов и русла реки, селевые массы неизбежно выплеснутся на территорию

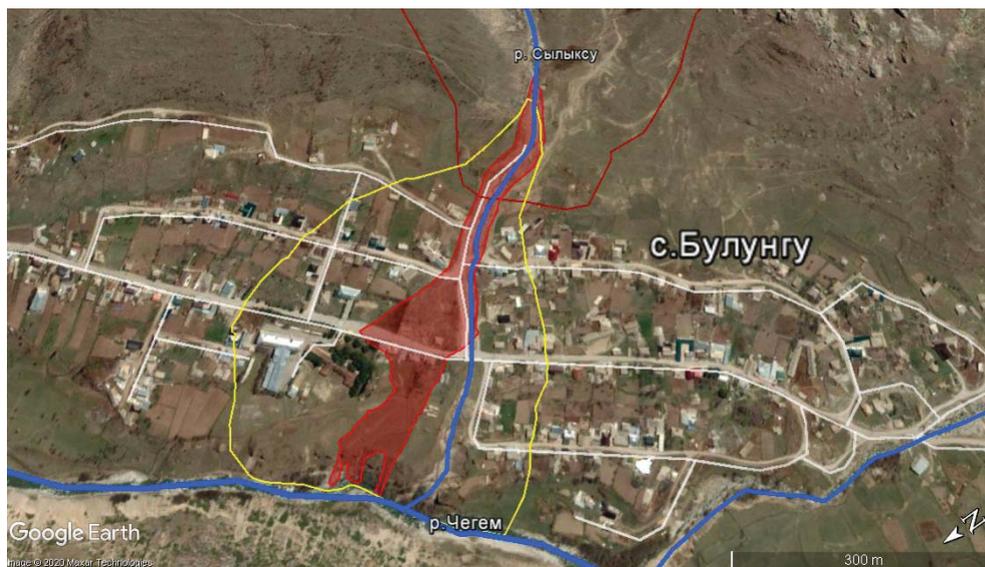
**Рис. 4. Схема расположения зон поражения с. Булунгу селями р. Сылыксу:**  
красным цветом выделена актуальная зона поражения, желтым – зона возможного поражения. Космоснимок Google Earth

В зонах поражения и возможного поражения селевыми потоками по правую и левую стороны р. Сылыксу на территории села Булунгу также находится несколько десятков частных домовладений, приусадебных участков, жилых и нежилых построек, расположенных по улицам Мизиева, Кулиева, Гемуева и пер. Ачы, Думала и Эльтубинский (рис. 4).

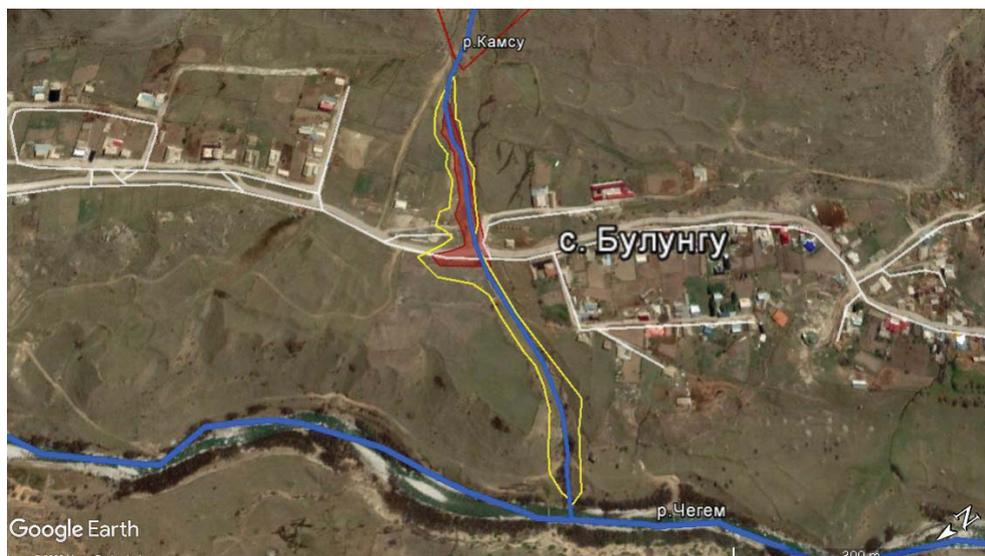
**Рис. 5. Схема расположения зон поражения с. Булунгу селями р. Камсу:**  
красным цветом выделена актуальная зона поражения, желтым – зона возможного поражения. Космоснимок Google Earth

Помимо селеносных рр. Булунгусу и Сылыксу на северо-восточной окраине села через трубу под автодорогой в р. Чегем впадает р. Камсу. Она также несет в паводок грязекаменный материал, который периодически забиает водопропускное отверстие. Жилых построек в настоящее время вблизи нет, но инфраструктурные сети и полотно автодороги могут подвергаться разрушению (рис. 5).

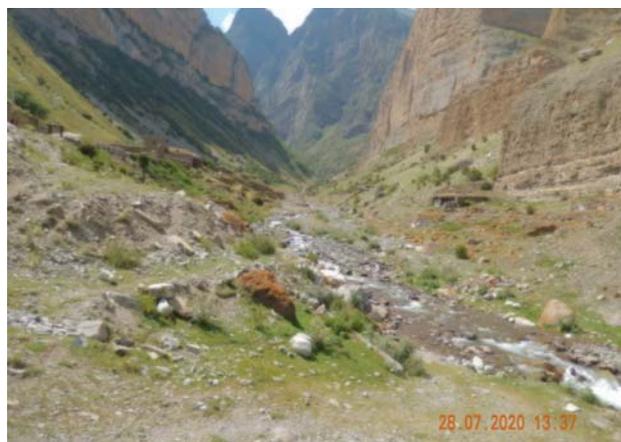
**Рис. 6. Русло реки Джылгысу на выходе из ущелья**

могут вызывать опасения места пересечения реки магистралями жизнеобеспечения (газ, водопровод), а также зона прохождения реки под мостовым переходом в центре села. При сходе селевых потоков с правых притоков р. Джылгысу, по всей вероятности, будет вовлечено большое количество деревьев, которые неизбежно образуют затор на участке мостового перехода. Так, площадь поперечного сечения проема русла под мостом составляет порядка 20 м<sup>2</sup>, а площадь пропускного сечения расчетных максимальных расходов, приведенных выше, порядка 100 м<sup>2</sup>, т. е. превысит реальную более чем в пять раз. В случае перекрытия проема моста селевые массы могут выйти на территорию частных домовладений, расположенных слева и ниже мостового перехода. Непосредственно за переходом на береговых уступах, выдающихся в русло реки, расположены жилые и нежилые постройки, которые также могут быть подвержены негативному влиянию масштабных селепроявлений. Могут пострадать дома и подворья, расположенные по улицам Шахмурзаева, Кулиева и пер. Жылгы (рис. 6–9).

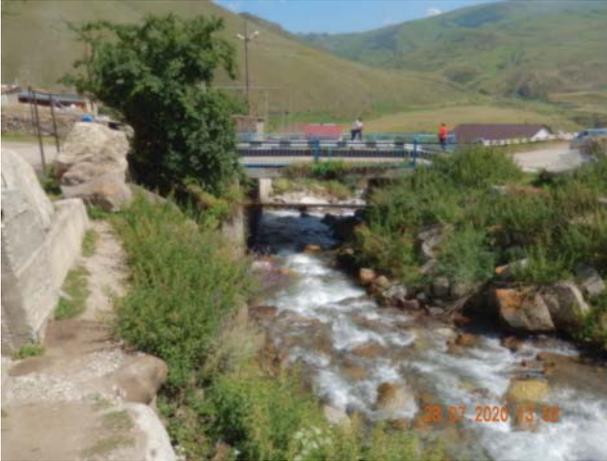
**Рис. 7. Мостовой переход в русле реки Джылгысу на территории с. Эльтьюбю**

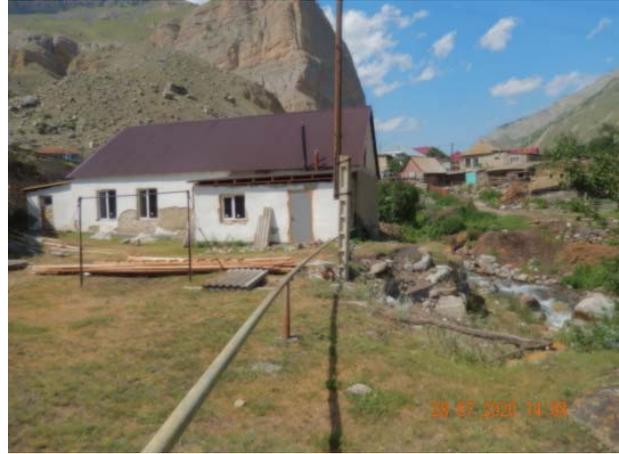
**Рис. 8. Жилые и нежилые постройки с. Эльтьюбю на береговых уступах, выдающихся в русло реки Джылгысу**

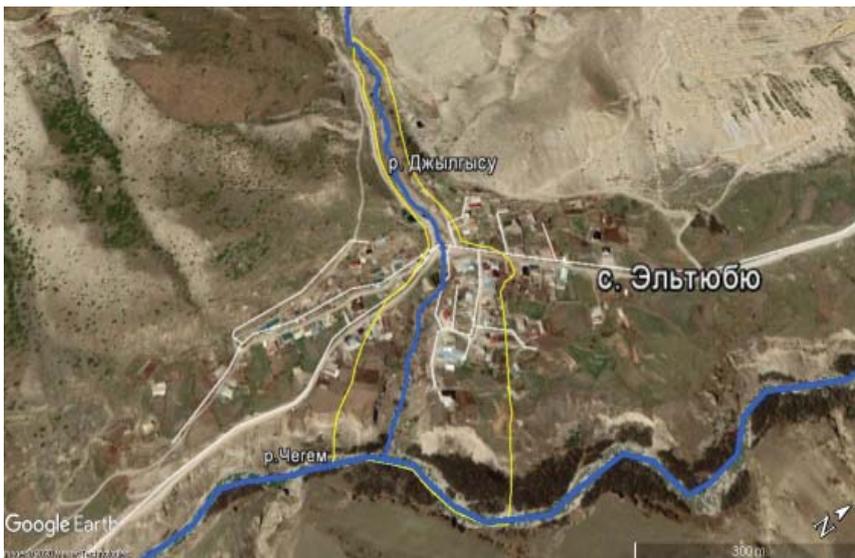
**Рис. 9. Схема расположения зоны возможного поражения с. Эльтьюбю селями р. Джылгысу: красным цветом выделена актуальная зона поражения, желтым – зона возможного поражения. Космоснимок Google Earth**
