КАТАСТРОФИЧЕСКИЕ ОБВАЛЫ С ЛЕДНИКА ДЕВДОРАК

Аннотация. В статье рассматриваются данные о катастрофических обвалах с ледника Девдорак, их причинах и последствиях.

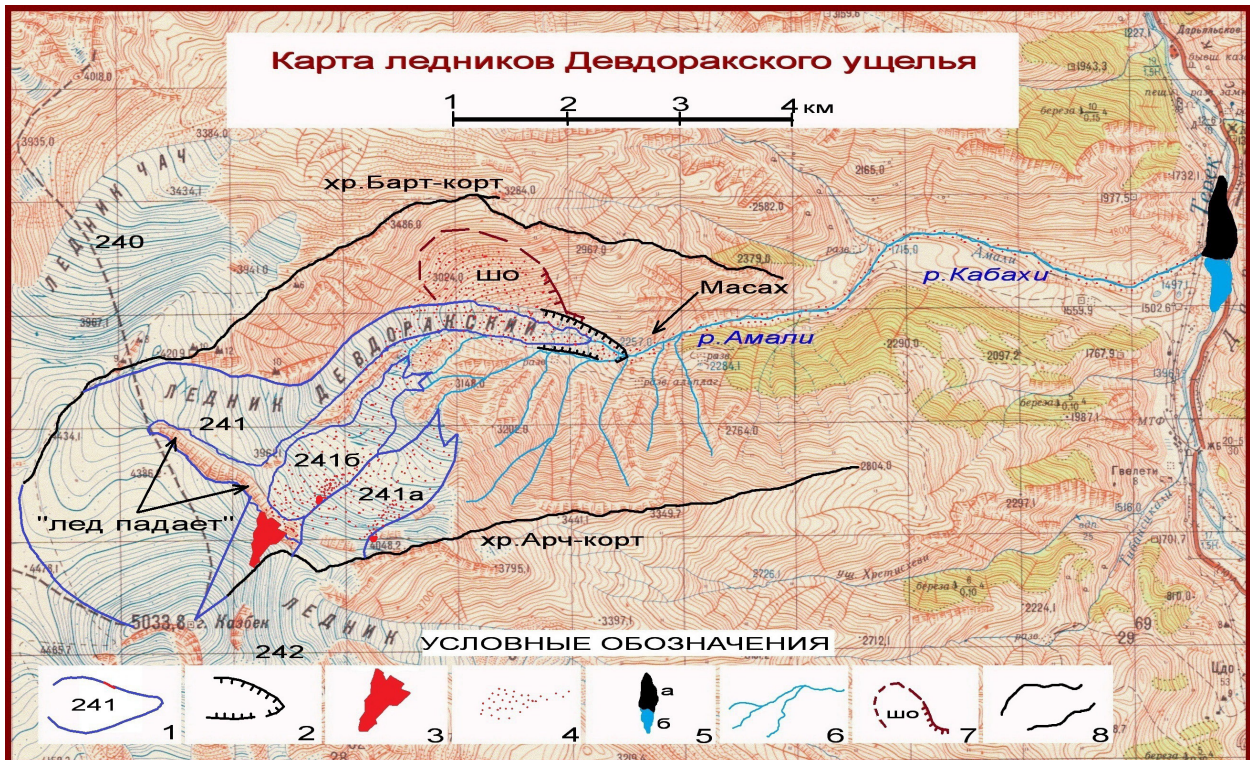
Рис. 1. Карта ледников Девдоракского ущелья

Условные обозначения: 1 – контуры ледников и их номера; 2 – конечная морена; 3 – место обвала 17 мая 2014 г.; 4 – отложения обвальных масс по пути транзита; 5а – завал в Дарьяльском ущелье; 5б – подпрудное озеро; 6 – селеопасные реки и ручьи; 7 – урочище «Шалая осыпь»; 8 – хребты, ограничивающие Девдоракское ущелье

Ледник № 241 Девдорак находится на северо-восточном склоне горы Казбек (рис. 1). «Область питания ледника занимает северо-восточную часть конуса Казбека, имеет довольно пологий характер до нунатака под названием Шан-Охоч («лед падает»)» [6, с. 187]. Этот «нунатак» представляет собой скальный сброс – ригель высотой до 300 м (!) и протяженностью с северо-запада на юго-восток 2 км (рис. 1, фото 1). Этот ригель разделяет верхние зоны питания ледников от нижних их частей. В северо-западной части ригеля лед с северного склона конической вершины горы Казбек, пройдя пологий ледопад, образует карово-долинную часть ледника № 241 Девдорак. Остальная часть северного ледового склона обрывается на скальном ригеле высотой до 300 м. Мощность льда над обрывом от 50 до 80 м.

Подавляющее большинство авторов считает, что эти обвалы происходили с конца языка ледника Девдорак. Причиной тому, как они предполагали, служило резкое сужение ущелья из-за выступающей скалы «Масах» (рис. 1; фото 2). При наступании ледника массы льда скаплива-

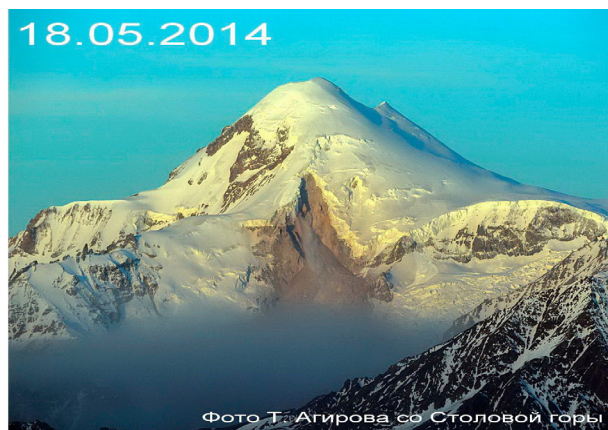
Фото 4. Место катастрофического обвала и фумарольные газы. Фото Т. Агирова с горы Столовая (удаление 25 км)

С области питания ледника № 2416 Девдоракского ущелья (бассейн р. Амали) произошел обвал льда и подстилавших его ледогрунтов. С места обвала вниз по склону стекали парообразные выделения, которые заполнили ущелье и образовали сплошное облако (фото 4).

вала и произошедших при этом изменениях дают фотографии, сделанные практически с одного и того же ракурса в 2004 г. и 18 мая 2014 г., на следующий день после обвала (*фото 1 и 4*).

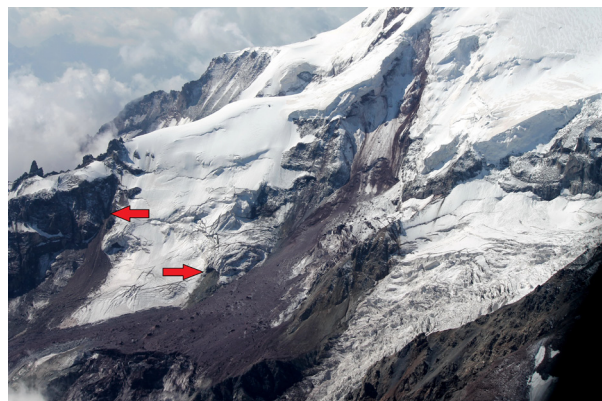
Фото 7. Место обвала 21.08.2014. Аэрофото ГУ МЧС по РСО-А. Стрелками показаны вывалы ледогрунтов

К 26 мая прилегающие к месту обвала склоны покрылись свежес выпавшим снегом. Благодаря этому стали четко видны происходящие здесь изменения. С места обвала продолжается падение льда и ледогрунта. Ими частично покрыта самая верхняя часть кара ледника № 241б. Слабо выраженный 17–18 мая поток обваливающегося грунта из-под верхней части правого берега ледника № 241а значительно увеличился (на фото 7, показано левой стрелкой).

слияния ледников № 241а и № 241б (фото 7, показано правой стрелкой). По всей видимости, небольшие обвалы будут еще продолжаться. Не исключена и возможность нового катастрофического обвала каменно-ледовых масс с указанной выше ложбины объемом до 10–15 млн м³. Его возможные границы показаны пунктирной линией на фото 5.
