Применение разновременной аэрокосмической информации для оценки лавинной активности и опасности (Центральный Кавказ)

Application of the time transgressive aerospace information for assessment of avalanche activity and hazard (Central Caucasus)

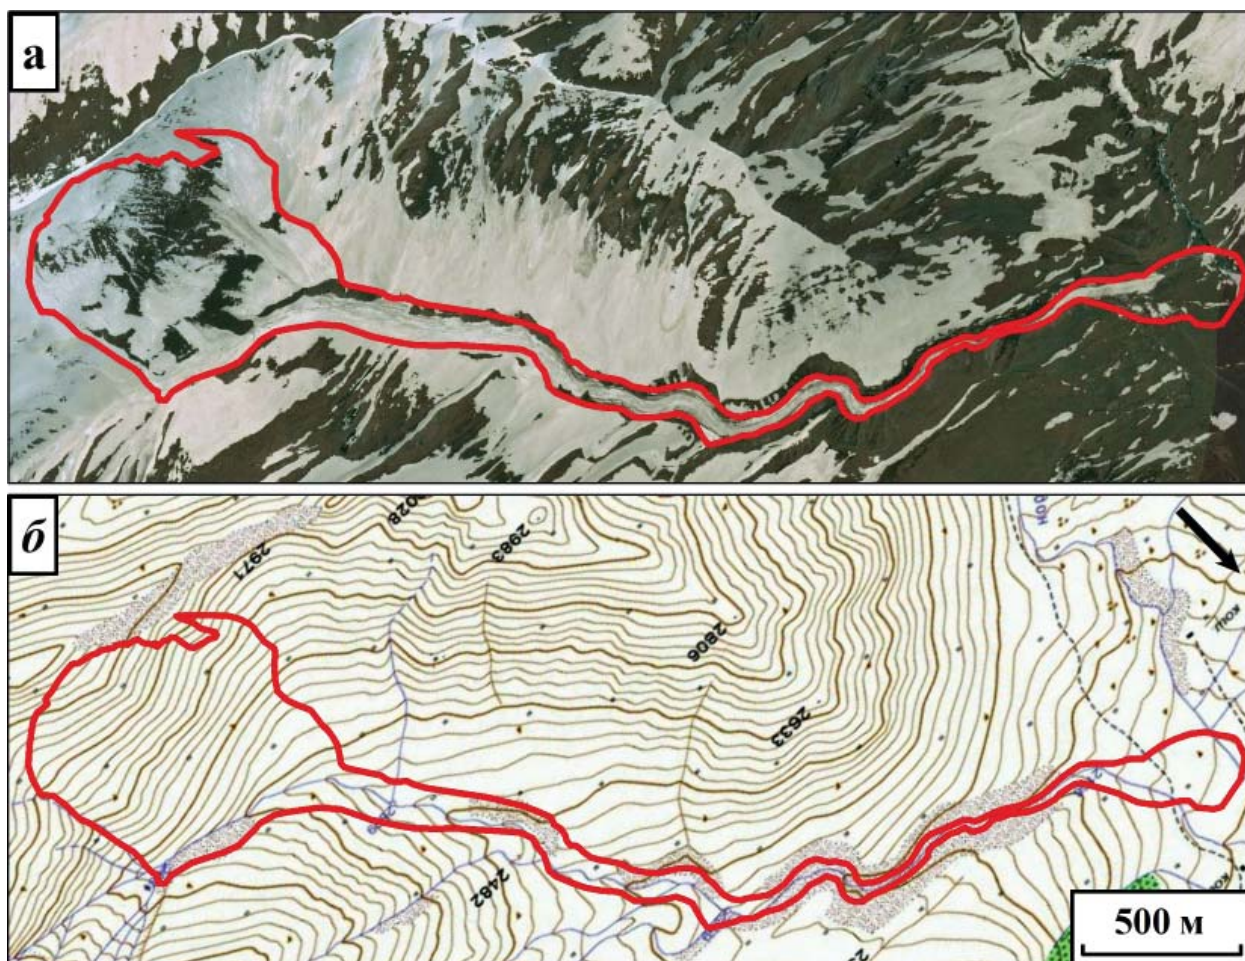
Рис. 1. Следы схода лавины в долине р. Дзуарикомдон (Мамисонское ущелье, РСО-А):
а – 22.05.2005 г. (космический снимок Quick Bird 22.05.2005 г.);
б – фрагмент топографической карты (SAS.Planet)

На основе космоснимка Quick Bird 22.05.2005 г. из «Google Earth» было зафиксировано одно из максимальных по дальности выброса проявлений лавинной деятельности в долине р. Дзуарикомдон (правый приток р. Зедегондон бассейна р. Ардон (рис. 1). На космоснимке видны следы зоны зарождения, транзита и аккумуляции частично уже растаявшей мокрой лавины, сошедшей в мае.

Общая площадь поражения лавиной составила 0,6 км², дальность выброса – 3 700 м, объем отложений около 300 000 м³. Средний угол наклона пути схода лавины от места отрыва до остановки составил 13–14°, а средний уклон зоны транзита на протяжении 2 700 м составил 9,6°. Возможно, в момент схода лавины лавинным снегом был полностью покрыт конус выноса р. Дзуарикомдон и р. Зедегондон, о чем свидетельствуют остатки снежников, расходящиеся веером от основной массы лавины.

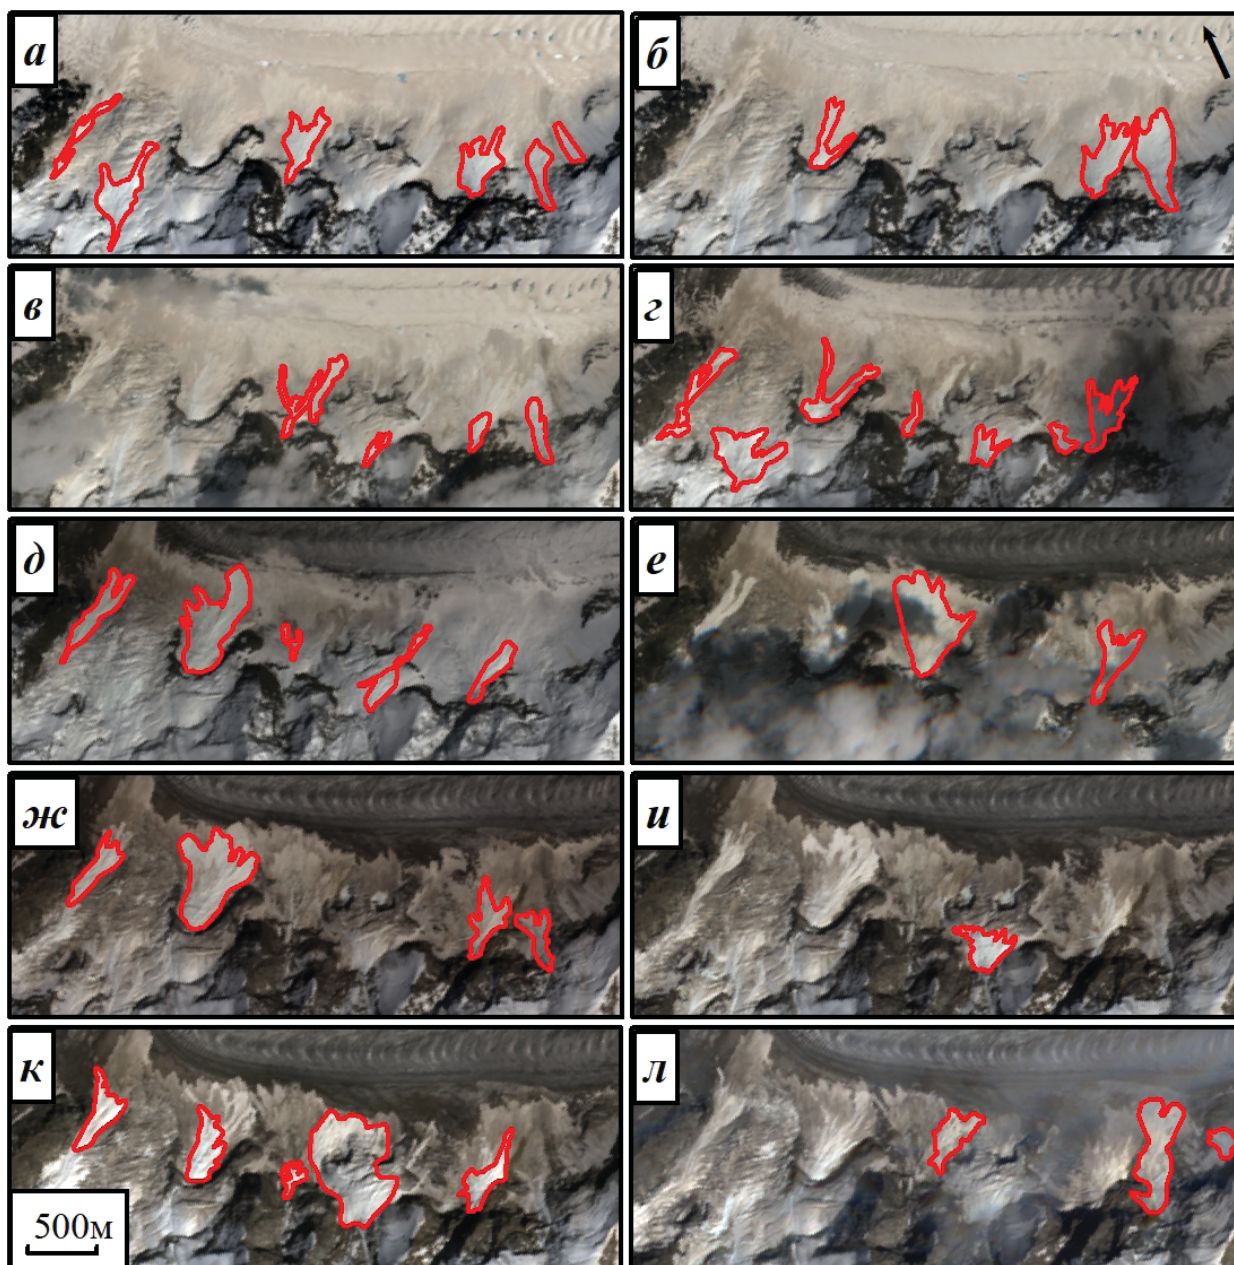
Рис. 3. Конусы выноса лавин на территории подножия Безенгийской стены (космоснимки Sentinel-2):

а – 09.06.2019 г.; б – 14.06.2019 г.; в – 19.06.2019 г.;
 г – 04.07.2019 г.; д – 14.07.2019 г.; е – 19.07.2019 г.;
 ж – 29.07.2019 г.; и – 03.08.2019 г.;
 к – 13.08.2019 г.; л – 23.08.2019 г.

Красным контуром выделены конусы выноса сошедших лавин. На каждом из фрагментов приве-

ден контур свежих отложений лавин. На фрагментах космоснимков видно, что конусы выноса различаются по площади. Самый большой конус выноса площадью 250 000 м², а самый маленький – около 10 000 м². По нашим данным, в летний сезон на исследуемой территории за 2019 г. на участке Безенгийской стены был зафиксирован 41 сход лавин.

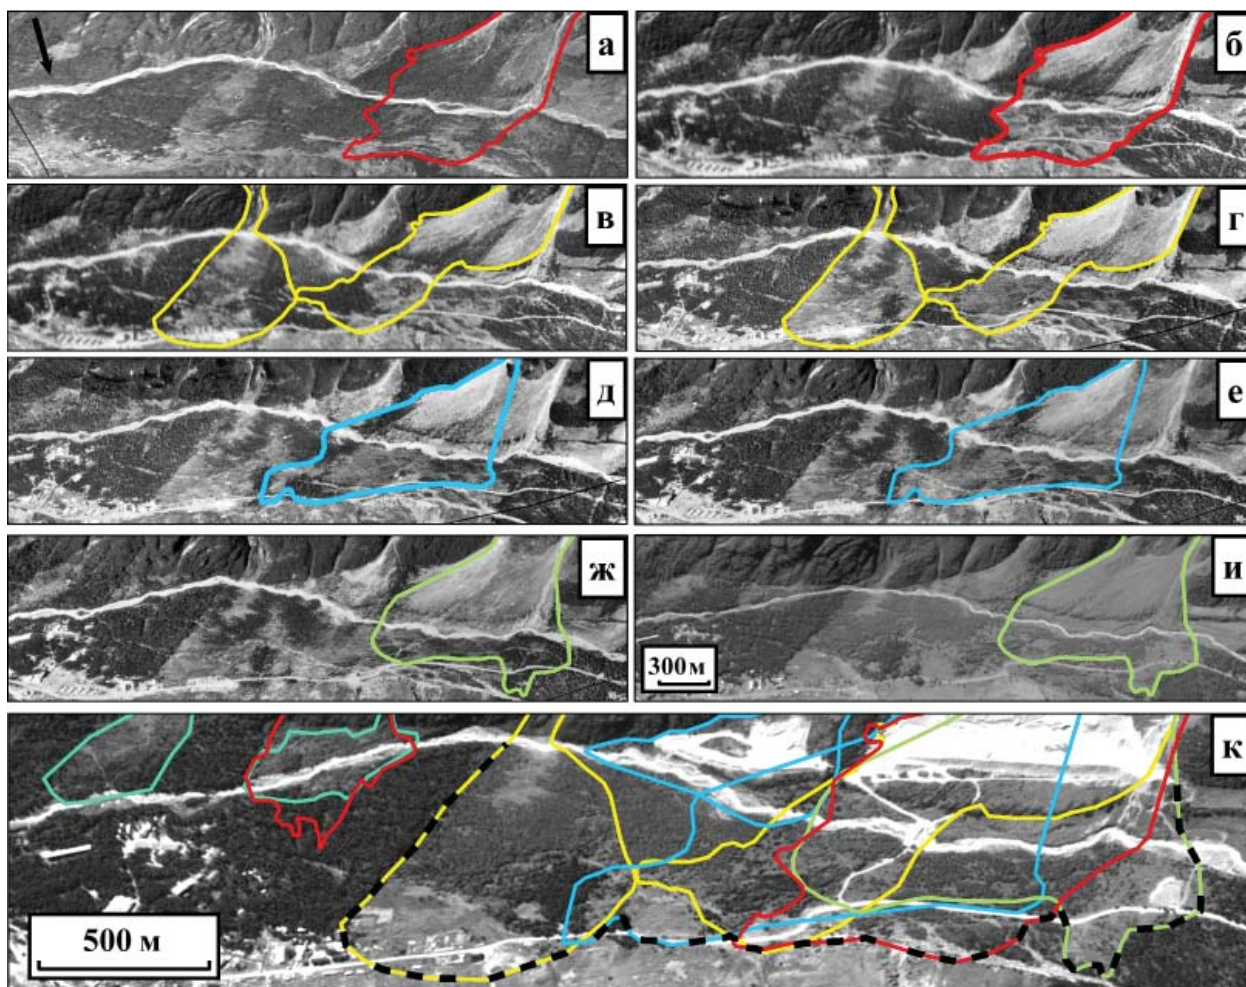
Рис. 4. Границы зон поражения лавинами с горы Чегет с 1957 по 2011 годы.
Аэрофотоснимки: а – 1957 г.; б – 08.09.1973 г.; в – 08.09.1973 г.; г – 1983 г.; д – 1983 г.; е – 27.07.88 г.; ж – 27.07.88 г.; космоснимки: и – EROS A 20.07.2007 г., к – SPOT 5 21.09.2011 г.

На этот участок были подобраны аэрофотоснимки, на которых зафиксирована ситуация до и после схода гигантских лавин и выявлены площади с уничтоженным лавинами лесом. На рис. 4 показаны фрагменты аэрофотоснимков с нанесенными контурами зон поражения лавинами.

В результате дешифрирования аэрокосмической информации с 1957 по 2011 г. были отобраны аэрофотоснимки с повалом лесного массива, приведенные парами за разные даты на рис. 4 с выделенным цветом конусом выноса лавин.

На рис. 4а и 4б приведено сравнительное дешифрирование аэроснимков 1957 г. и 1973 г., а также схемы катастрофической лавины, приведенной в работе [6]. На основе полученных данных был определен и нанесен контур воздействия лавины 6.12.1973 г. На фрагментах рис. 4в и 4г приведены контуры лавин, сошедших в 1976 г. На фрагментах рис. 4д и 4е приведен контур сошедшей лавины 1987 г., при сравнении аэрокосмических снимков

1988 г. и 2007 г. (или 2020), приведенных на рис. 4ж и 4и, выделен зеленым цветом контур лавины 2001 г.

На космоснимке (рис. 4к) разными цветами приведены все контуры лавин. Общая граница определена на основе дешифрирования разновременной аэрокосмической информации по наличию и отсутствию лесного массива. На основе полученных результатов была обведена черной штриховой линией общая граница с максимальной площадью лавин за исследуемый период. Анимация аэрофотоснимков и космоснимков представлена в [19].

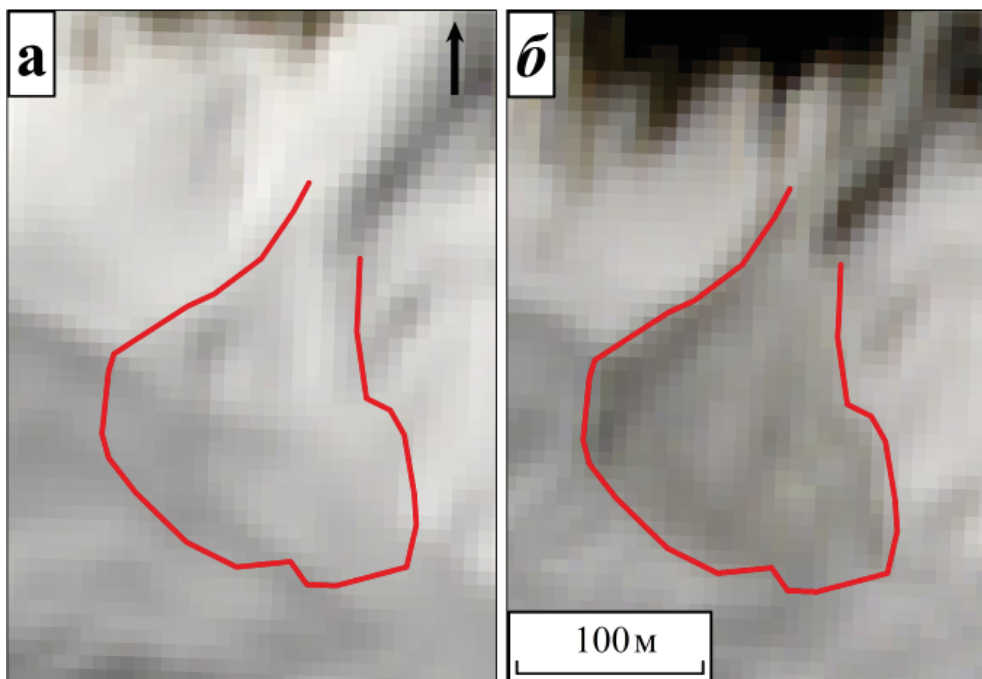
Рис. 5. Следы схода лавины в долине р. Ирик (космоснимки Sentinel-2):
а – 21.03.2018 г.; б – 03.04.2018 г.

На рисунке 5 красной линией проведены контуры сошедшей лавины. Для сравнения приведен фрагмент космоснимка 5а до схода лавины 21.03.2018 г. и фрагмент космоснимка 5б после схода лавины 03.04.2018 г. Определена площадь зоны отложений – 20 тыс. м².
