Селевые процессы на современном этапе деградации горного оледенения

Э.В. Запорожченко¹, Н.С. Каменев², К.В. Кориков³,
Н.Ю. Красных⁴, А.С. Никулин⁵

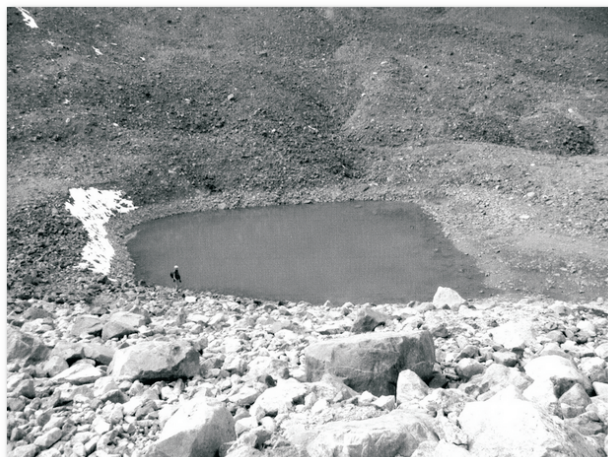
Рис. 1. Сентябрь 2002 г. Приледниковое озеро Кору. Фото Э. Запорожченко

ледний по времени проявления селевой поток пришел к устью Булунгу-Су 19 июля 1983 г. и принес с собой существенные разрушения. Место его зарождения осталось невыясненным. Обеспокоенные появлением на аэрофотоматериалах ранее (на картах 1968 г.) не обозначенных приледниковых озерных новообразований, нами в сентябре 2002 г. были обследованы верховья р. Кору и одноименный ледник. Опуская доказательную базу, связанную с морфологическими особенностями потенциального селевого тракта ниже наиболее значимого озерного новообразования в «кармане» морены у левобережной кромки сокращающегося языка ледника (рис. 1) и анализом соотношений объемов возможной прорывной водной массы, естественных уклонов и емкостей по ходу движения, приведем прогнозные выводы (цитируется официальный документ института «Севкавгипроводхоз» от 08.10.2002 г.): «...опасность развития событий по селевому сценарию с поступлением селевого материала к слиянию с р. Ракыт на ближайшую перспективу не просматривается... В то же время потенциально верховья р. Кору, в силу деградации современного оледенения, очень се-

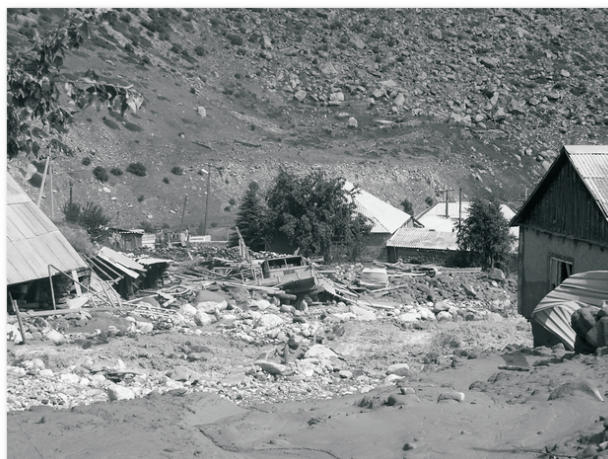
Рис. 3. Август 2007 г. Село Булунгу. Последствия селя. Фото Н. Каменева

В 0 ч. 15 мин. 03 августа 2007 г. к окраинам юго-западной части с. Булунгу (с. Верхний Чегем) по руслу р. Булунгу-Су подошел высокоплотный селевой поток. Глыбами и карчем потока был практически сразу же «закупорен» подмостовой пролет и селевая масса, ~ в 250 м выше моста, «свалилась» вправо по новому направлению, пройдя через жилые постройки и приусадебные участки села, в той или иной степени разрушив ~ 18 домовладений (рис. 3). Погиб один человек.

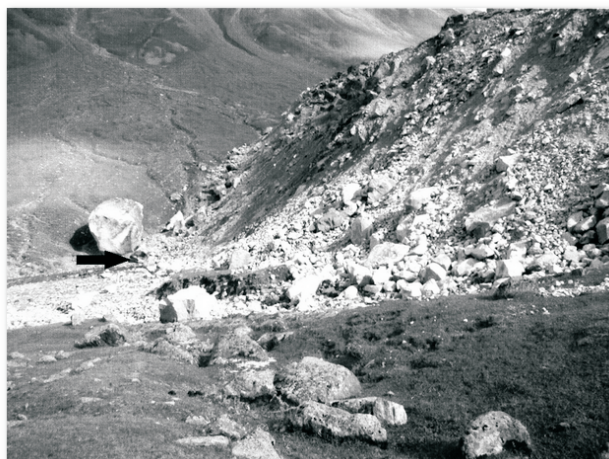
Рис. 2. Сентябрь 2002 г. Передовой вал движущегося ледово-моренного комплекса «Джорашты»; → исток р. Кору. Фото Э. Запорожченко

леопасны. Но такая опасность исходит от обширных моренно-ледовых масс, заполняющих северную подкову «Джорашты». В этих массах водной составляющей на несколько порядков больше, нежели в вышеописанном водоеме. Река Кору вытекает... из-под находящегося в явном поступательном движении переднего края (фронта) морены, представляющей собой крутой 40-метровый уступ (рис. 2)... Прорыв воды из внутрiledниковых полостей приведет к возникновению грязе-водо-ледового селя... И хотя по тракту движения такого селя нет жилых объектов, **к устью (с. Булунгу) может прийти сель большой разрушительной мощности и больших объемов** (выделено в цитируемом документе)... Русло р. Булунгу не пропустит под автодорогой, идущей в верховья р. Чегем, даже наносоводный паводок...». Авторами документа подчеркнуто, что ими «...верховья р. Ракыт не посещались...», но в целом ситуация по району с. Булунгу требует незамедлительного внимания со стороны правительства... Можно, как это чаще всего происходит, «не успеть» и оказаться в хвосте событий, сваливая свое незнание и неподготовленность на

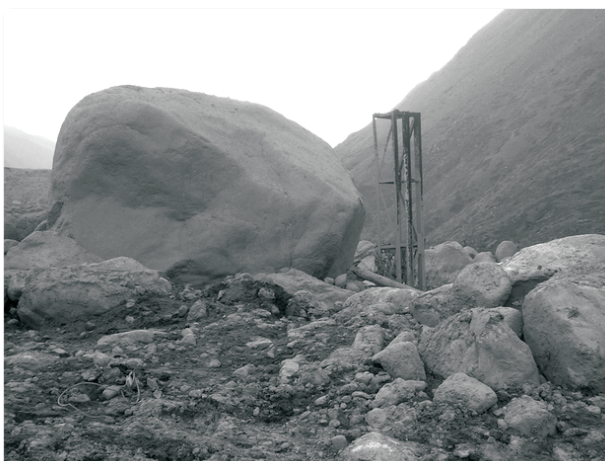
Рис. 4. Август 2007 г. Село Булунгу. Отложения грязекаменного селевого потока: диаметр валуна ~ 3 м, вес ~ 30 тонн. Фото Н. Каменева

– на всем остальном протяжении, вплоть до очага, транспортирующие возможности потока позволяли ему перемещать глыбы весом до 20–40 тонн (рис. 4);

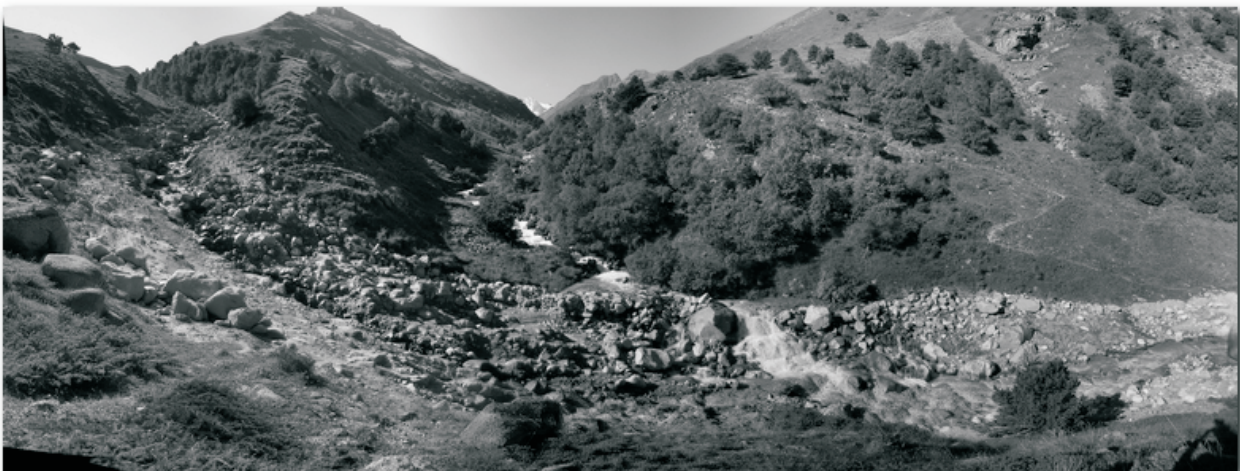
Рис. 5. 06 августа 2007 г. Слияние рр. Ракыт (слева) и Кору (в центре) на участке определения максимального расхода селевого потока 02.08.2007 г. на р. Кору. Фото Н. Каменева

– селевым потоком р. Ракыт устье р. Кору практически не перекрывалось (рис. 5);

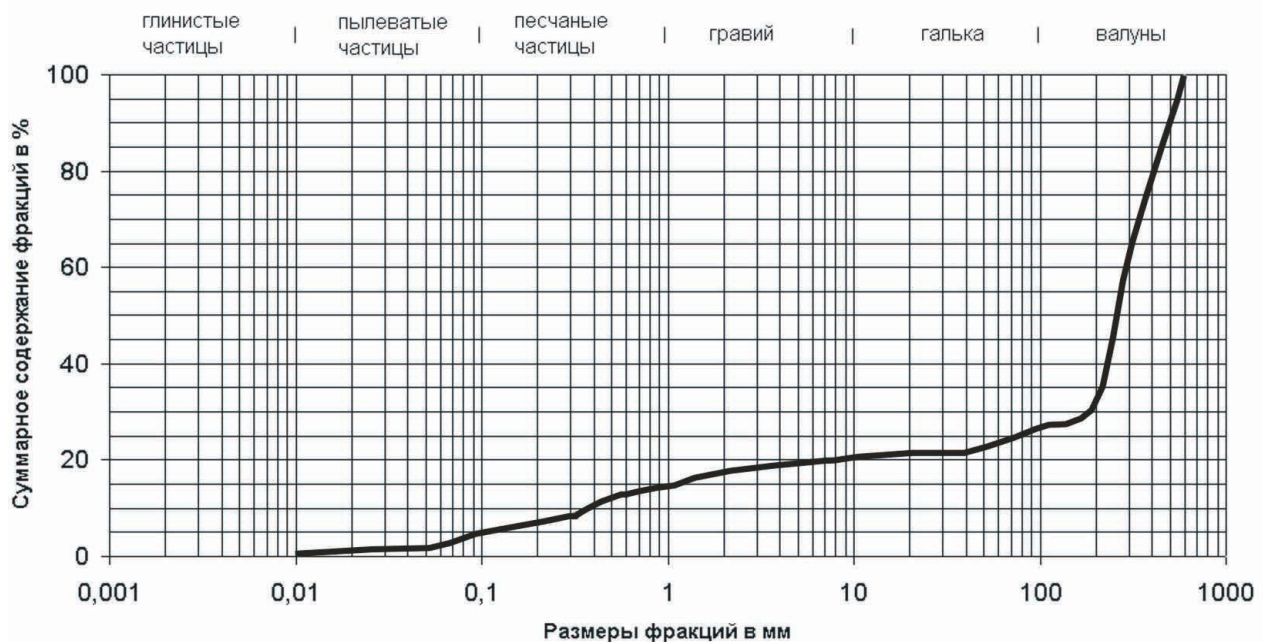
Рис. 9. Кривая гранулометрического состава селевых отложений 03.08.2007 г. (валы вдоль русла р. Булунгу-Су)

Фотограмметрическим способом и лабораторным анализом определен гранулометрический состав селевых отложений (рис. 9).
