## О проблеме защиты объектов, находящихся в лавиноопасной зоне (на примере Приэльбрусья и Домбая)

**Для цитирования:** Беккиев М.Ю., Докукин М.Д., Калов Р.Х., Шагин С.И., Акаев А.Р. О проблеме защиты объектов, находящихся в лавиноопасной зоне (на примере Приэльбрусья и Домбая) // Вестник Владикавказского научного центра РАН. 2023. Том 23. № 4. С. 68–75. DOI 10.46698/VNC.2023.39.70.001

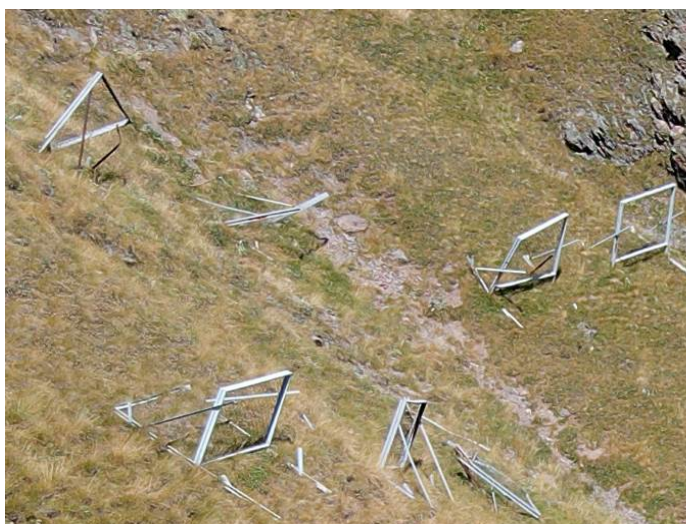
**Рис. 5. Снегоудерживающие сооружения, пришедшие в негодность (фото с квадрокоптера 30.08.2022 г.)**

Как отмечено в работе [3], в первые годы после установки снегоудерживающих сооружений с этого склона сходили лавины. Таким образом, и в настоящее время, как и в 2018 г., по-прежнему ненадлежащее состояние этих сооружений не гарантирует защиту от лавин расположенного ниже участка (рис. 5) [9].
