## Историко-макросейсмическое исследование средневекового селения Тиб, Республика Северная Осетия-Алания

**Аннотация.** Наши археосейсмологические исследования в селении Тиб выявили небольшие латеральные разрывы в стенах, а также следы значительных сейсмо-инерционных деформаций: наклоны, выдвигания, обрушения и развороты частей построек, латеральные изгибы протяженных стен и также значительные межблоковые трещины. Нам не удалось выявить систематику (приуроченность тех или иных типов деформаций к стенам определенных ориентировок) в руинах башенного комплекса Тиб. Это обстоятельство может быть вызвано нижеследующими причинами: 1) недостаточное количество исследованных объектов для выявления систематического характера сейсмических деформаций; 2) различный возраст построек; 3) расположение замка в эпицентральной зоне древнего землетрясения, где преобладающие вертикальные подвижки приводят к разрушениям и повреждениям, но не формируют систематическую картину распределения определенных типов деформаций. Возраст сейсмического события, по всей видимости, можно датировать временем после начала XVIII в. Строительные комплексы в Тибе получили значительные повреждения и разрушения. Местная се

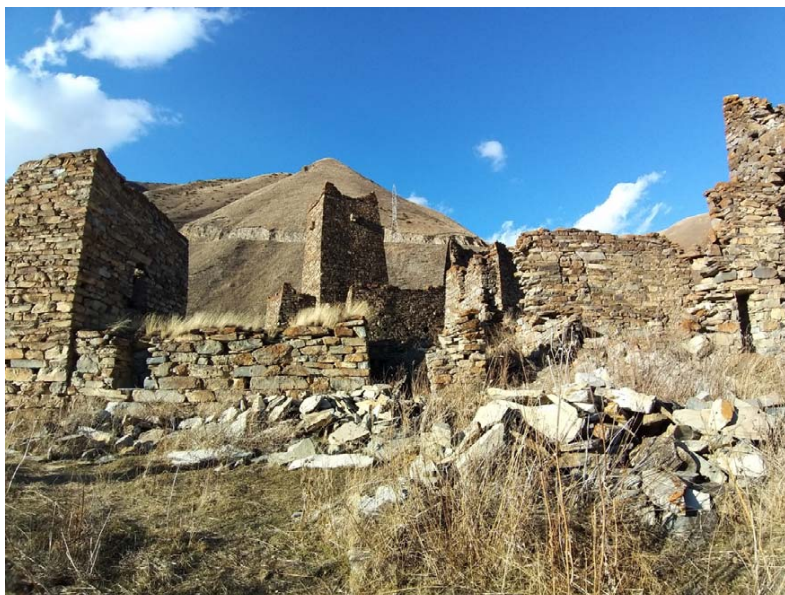
**Рис. 3. Фотографии поселения Тиб (Уелта):**

а) вид на ЮВ: видны Высокая (5-я, справа) и Северная (4-я) башни; б) вид на СЗ (все фотографии здесь и ниже 2022 г.)

Сильные деформации получила Восточная (3-я) башня Тиба (рис. 3). Хотя ее северная стена сохранилась, получив лишь протяженные межблоковые трещины (рис. 8а), южная сторона постройки полностью разрушена в своей верхней части (рис. 8б). Разрушенная каменная кладка упала на юг. Здесь также имеется значительный наклон нижней – сохранившейся части южной стены на юг (рис. 8в) под углом в  $77^\circ$ .

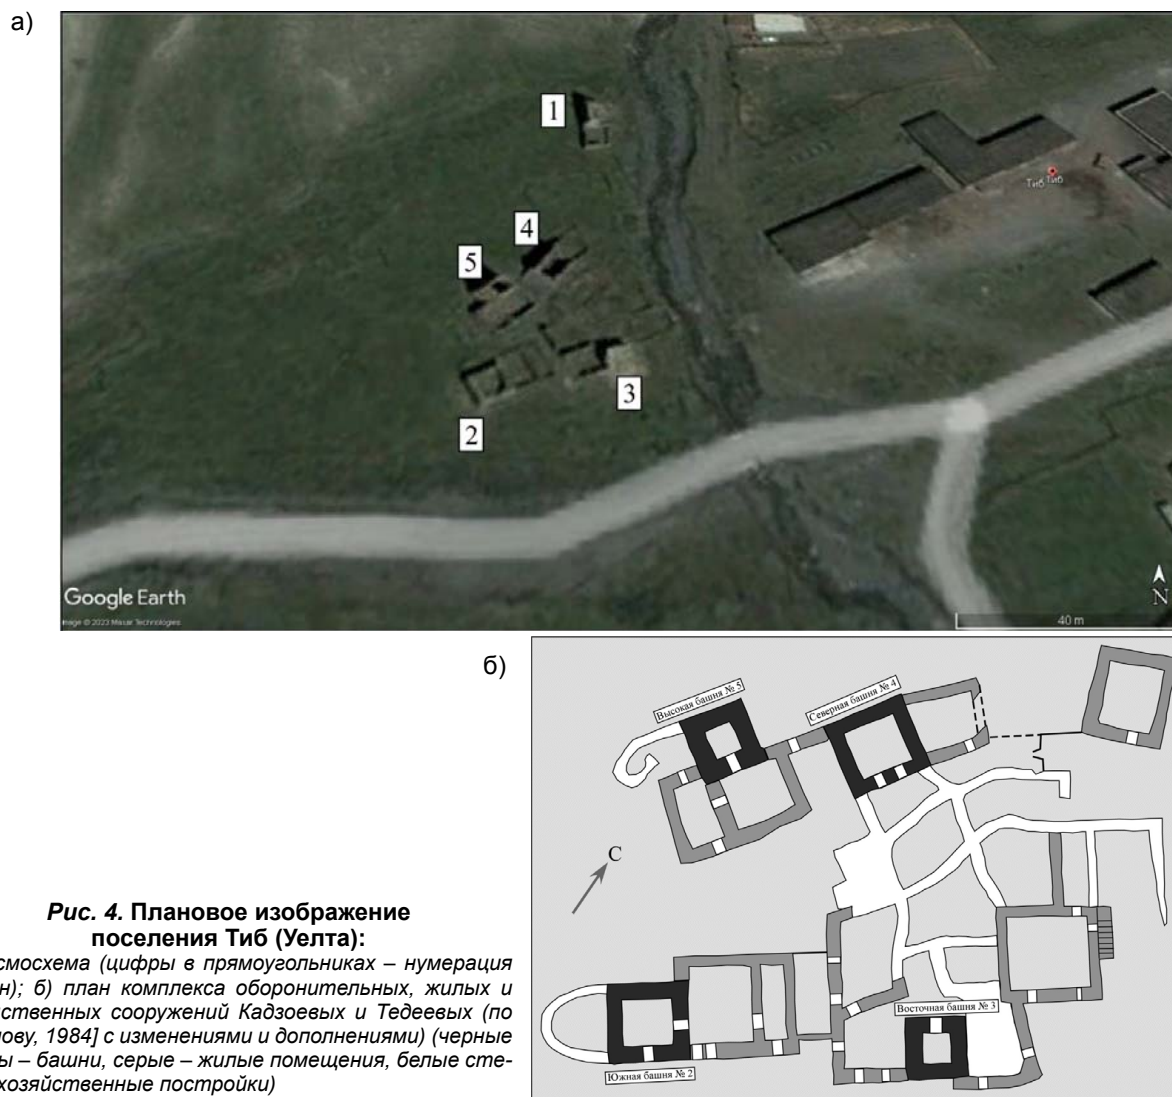
**Рис. 4. Плановое изображение поселения Тиб (Уелта):**

а) космосхема (цифры в прямоугольниках – нумерация башен); б) план комплекса оборонительных, жилых и хозяйственных сооружений Кадзоевых и Тедеевых (по [Тменову, 1984] с изменениями и дополнениями) (черные стены – башни, серые – жилые помещения, белые стены – хозяйственные постройки)

Башня № 1 в отселке Уелта. Башня расположена на правом берегу ручья, на северной окраине отселка с. Тиб – Уелта (рис. 4а). Координаты:  $42^{\circ}40'14.6''$ ,  $N 43^{\circ}54'28.7''E$ . Оборонительная башня с прилегающей усадьбой, датировка – вероятно, XVII–XVIII вв. «Башня построена на пологом откосе между крутым берегом ручья. Сохранился западный фасад без верхней части с прилегающими углами. Башня подквадратная в плане, кверху постепенно сужается, линии углов ровные, входными проемами ориентирована на юг, вниз по склону. В верхней части западного фасада расположено небольшое ложноарочное световое окно, смещенное к СЗ углу. Входные проемы ложноарочные, расположены в 1,40 м один над другим, на уровне 1 и 2 ярусов, со смещением к ЮВ углу башни. С юга к башне, на ширину фасада пристроено двухэтажное здание, закрывавшее оба входных проема. В южной стене башни сохранились три прямоугольных окна: два на уровне первого и одно – на уровне второго этажа. В восточном фасаде, со смещением к ЮВ углу устроен ложноарочный дверной проем, нижняя часть проема завалена камнями из кладки. Габариты: 7,70 x 8,20 м; выс. – 10 м; ширина и высота верхнего и нижнего входных проемов – 0,80 x 1,45 и 0,80 x 0,80 x 1,10 м; толщина стен – 1,30 м» [7, с. 178].

К западу от вышеописанной имеются руины еще одной – Северной (4-й) башни (рис. 4 и 6а). Ее

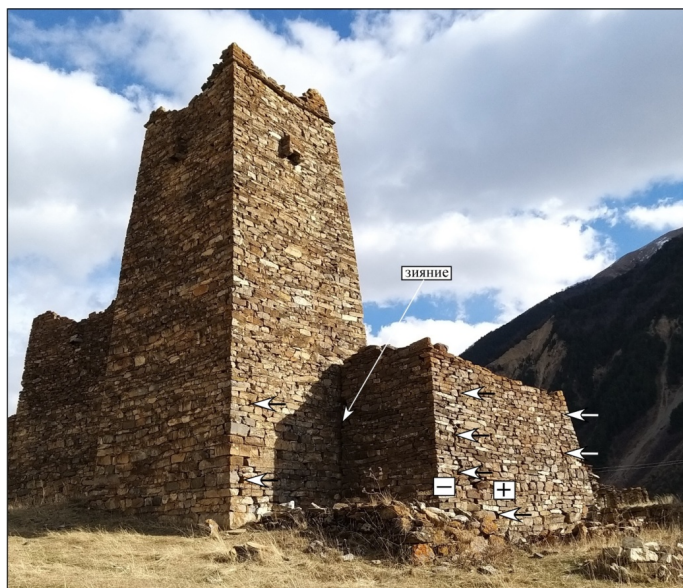
**Рис. 5. Высокая (5-я) башня и пристройка к ней в селе Тиб, на левом склоне долины реки Ардон:**

а) фотография, вид на север (стрелки показывают приугловые трещины в стенах («+» выпуклая центральная часть стены в пристройке, «-» угловая часть); б) схематическая внемасштабная зарисовка, план (черные жирные линии – трещины / разрывы в стенах)

В отселке Уелта сразу бросается в глаза – Высокая (5-я) башня высотой в 15 м, довольно хорошо сохранившаяся до сих пор (рис. 5а). В башне имеются лишь небольшие косые приугловые межблоковые трещины длиной в несколько метров, связанные с разнонаправленным раскачиванием стен во время землетрясения. Азимуты простираения стены фортификационного сооружения  $30^\circ$  и  $120^\circ$ . Башня имеет небольшие изгибы вовнутрь лишь в своей верхней части.

информативным является прямоугольное в плане сооружение, пристроенное к указанной башне с юга. Любопытным является несовпадение простираний параллельных смежных стен двух пристроек, вышеуказанной и еще одной, расположенной к северу (рис. 5б). Северную часть СВ стены южной пристройки во время землетрясения развернуло против часовой стрелки на  $10^\circ$ , в результате чего между двумя стенами образовался уступ величиной до 15 см. Плиты-перекрытия над располо-

По всей видимости, можно суммировать, что вся ЮВ часть южной пристройки развернулась против часовой стрелки как единое целое. Если же учесть раскрытие (зияние) между западной стеной южной пристройки и южной стеной башни (рис. 4), то имел место разворот всей южной пристройки против часовой стрелки вокруг вертикальной оси.

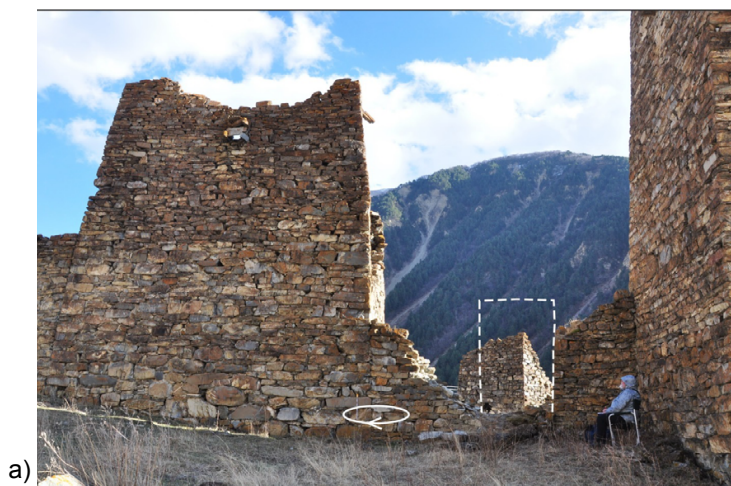
**Рис. 6. Деформации Северной (4-й) башни и порталного простенка между ней и Высокой (5-й) башней:**

а) схематическая зарисовка, план; б) фотография, вид на юг (штриховой линией показано место портала, овалом – повернутый фрагмент каменной кладки)

стены сильно повреждены. Неожиданно верхние части стен в центральной своей части обрушились вовнутрь башни (обычно во время землетрясений стены построек вываливаются наружу). Северная (а) стена при этом имеет в плане выпуклость на север. В целом её азимут простираения  $25^\circ$ . Интересным является разворот вокруг вертикальной оси фрагмента каменной кладки в нижней части СВ угла башни и западной части смежного простенка: в поворот вовлечены хоть и смежные, но разные строительные элементы. Длина повернутого фрагмента 1 м. Верхняя часть порталного простенка между Высокой и Северной башней выпала на север.

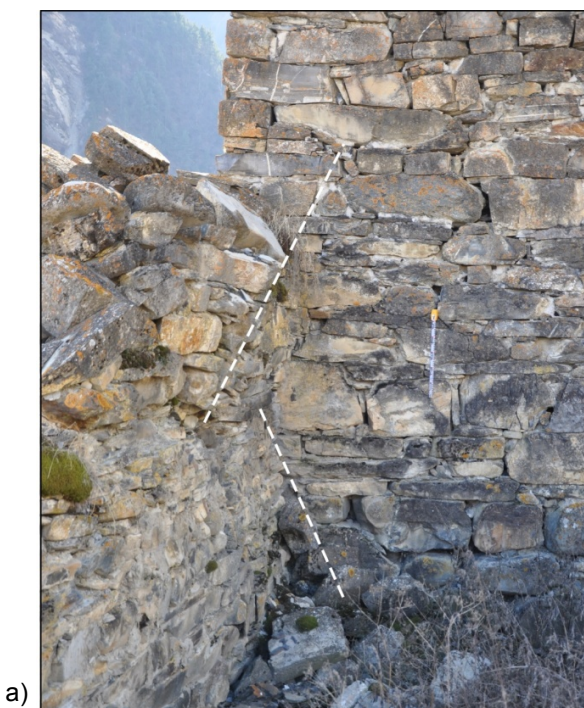
**Рис. 7. Значительные изломы в восточной стене пристройки к Северной (4-й) башне поселения Тиб:**

а) на фотографии изображен западный фас стены, вид на юг (штриховые линии показывают значительные наклоны среднего и верхнего уцелевших фрагментов стены, длина рулетки 0.5 м); б) схематическая внемасштабная зарисовка, разрез

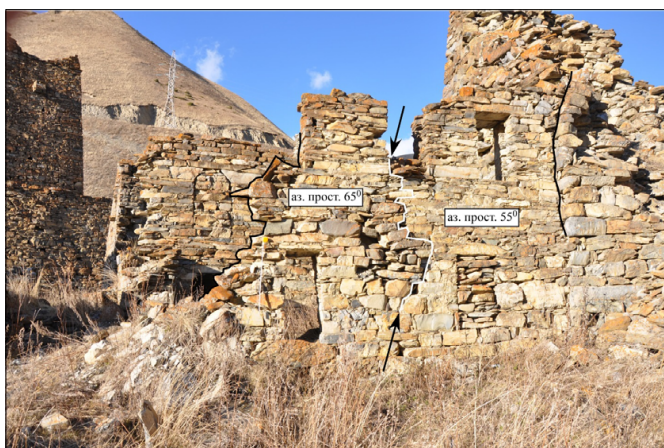
**Рис. 9. Деформации южной стены пристройки к Восточной башне, фотография, вид на север**  
(черная ломаная линия слева – край сохранившейся южной стены пристройки; белая ломаная линия в центре и черные стрелки на ее концах – излом в стене, а также ось поворота западной части южной стены по часовой стрелке; черная ломаная линия справа – граница между пристройкой и Восточной башней)

К западу от Восточной башни имеется сильно разрушенная двухэтажная пристройка (рис. 8). Кроме обрушения верхней части ее южной стены на юг (рис. 8б, в), наблюдается также поворот западной части стены по часовой стрелке вокруг вертикальной оси (рис. 8). Эта стена также имеет выгиб на юг в своей средней части (рис. 8в). Общий азимут простираения этой стены  $55^\circ$ , азимут простираения ее повернутого фрагмента  $65^\circ$ . Имело место выпадение ЮЗ угла пристройки вместе с западной стеной наружу – на ЮЗ и запад, соответственно (рис. 9).

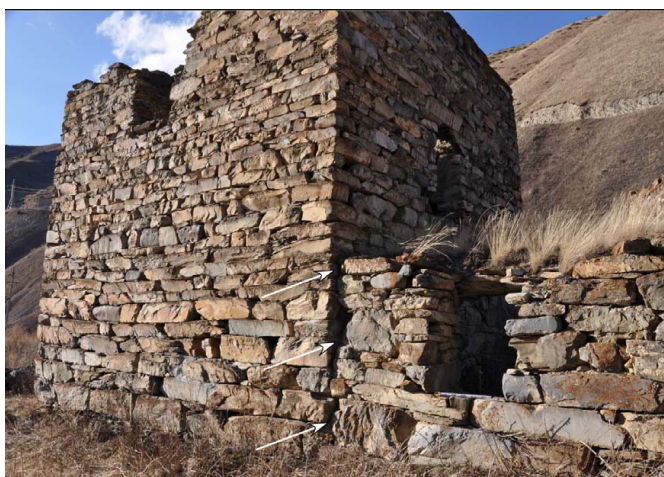
**Рис. 10. Наклон и разворот по часовой стрелке южной стены пристройки к Южной (2-й) башне, в связи с этими деформациями между смежными стенами образовался уступ (показан стрелками)**

Вызывает вопрос значительное несовпадение откосов каменной кладки ЮВ угла Южной (2-й) башни и смежной стены пристройки, находящейся к востоку от башни (рис. 10). Совершенно очевидно, что изначально так плохо построено быть не должно. Башня – крепкое фортификационное сооружение, ее стены сохранились лучше. Таким образом, имел место

наклон на первые градусы на север и небольшой разворот южной стены пристройки по часовой стрелке. Азимут простирания южной стены башни  $55^{\circ}$ , а смежной стены пристройки –  $60^{\circ}$ . В месте отрыва стены пристройки от башни образовался выступ шириной до 15 см.

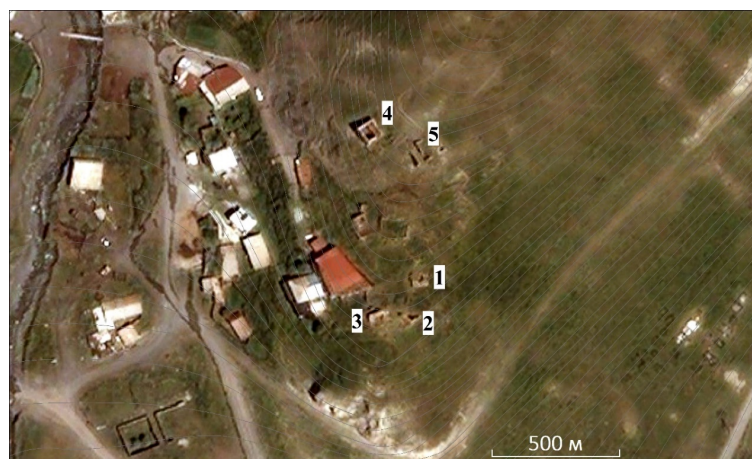
**Рис. 13. План изученных построек в Верхнем Ти́бе (цифрами обозначены объекты, описываемые в тексте)**

В Верхнем Ти́бе, расположенном на гребне отрога водораздела, разрушения оказались гораздо сильнее (рис. 13). Здесь нет ни одной целой постройки со всеми стенами за исключением свящи-

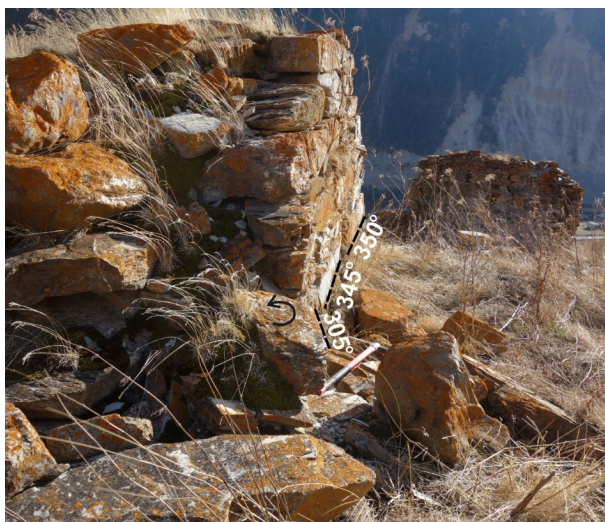
**Рис. 15.** Изгиб и надлом юго-восточной стены ганаха (жилища-башни) в южной части верхнего квартала Тиба (2 на рис. 13)

Степень разрушений наиболее ярко демонстрируется руинами ганаха (жилища-башни) в южной части верхнего квартала (2 на рис. 13). У этого здания сохранился только юго-западный угол с заложенным окном. Юго-восточная стена северо-восточного простираения ( $45^\circ$ ) испытала изгиб и надлом в вертикальной плоскости (рис. 15). Верхняя часть стены оторвалась и наклонилась в северо-западном направлении на  $12^\circ$ . Туда же произошло обрушение основной части стены и всей постройки.

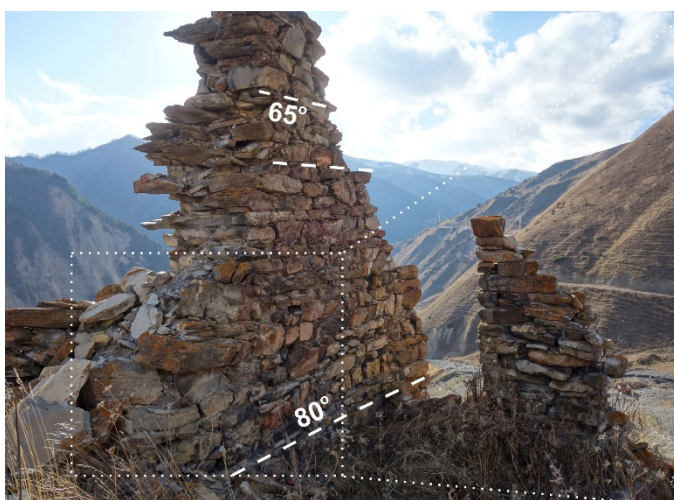
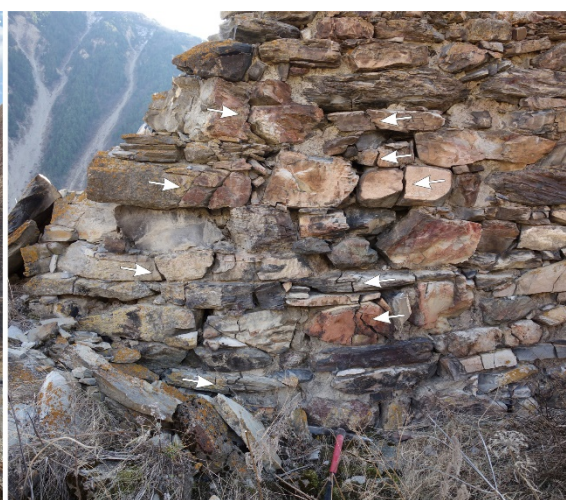
**Рис. 16.** Пропеллерный изгиб с разворотом против часовой стрелки и сквозные трещины во фрагменте южной стены постройки в юго-западной части верхнего квартала Тиба (3 на рис. 13); подписаны азимуты простираения фрагментов стены на разных гипсометрических уровнях

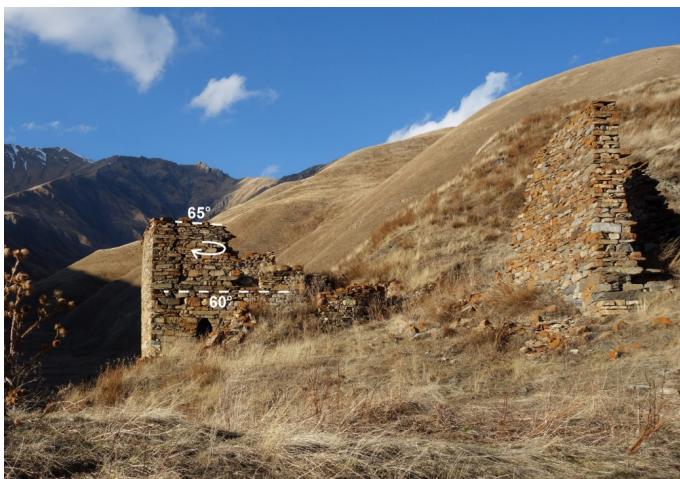
**Рис. 17.** Обрушение северо-восточной части ганаха (жилища-башни) на северной окраине верхнего квартала Тиба (4 на рис. 13); подписаны азимуты простираения разных фрагментов стены

На северо-западной окраине верхнего квартала ганах (жилище-башня, 4 на рис. 13), у которого лучше сохранилась юго-западная часть, испытал обрушение преимущественно в северо-восточном направлении. Сейсмическая природа разрушения этого здания наглядно демонстрируется необычным разворотом части юго-восточной стены. Верхняя часть стены оторвалась вдоль субвертикальной трещины и испытала поворот по часовой стрелке на  $5^\circ$ . Простираение стены изменилось с  $60^\circ$  у основания до  $65^\circ$  в оторванном фрагменте (рис. 17).

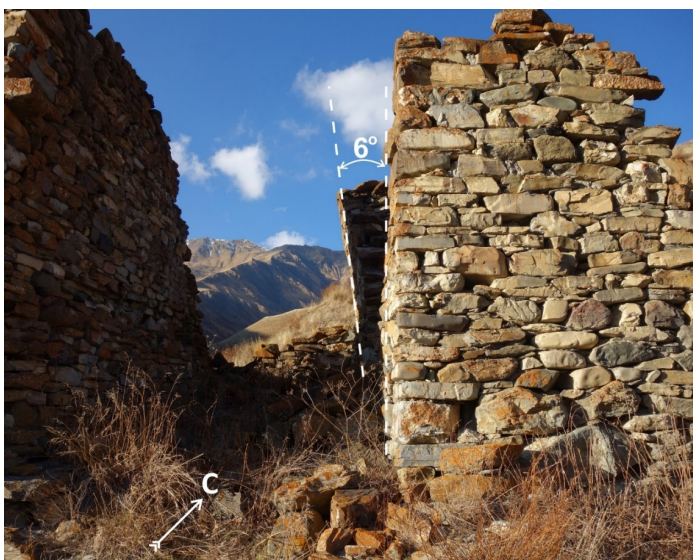
**Рис. 18.** Разрыв и наклон северной половины стены на юго-запад на северной окраине верхнего квартала Тиба (5 на рис. 13)
