## Мониторинг трансформации руслового рельефа при селевых воздействиях с применением беспилотных авиационных систем

**Аннотация.** В работе показан опыт применения цифровых методов дистанционного зондирования для количественной оценки морфометрических последствий схода селевого потока в русле горной реки. По материалам разновременной БПЛА-аэрофотосъёмки участка р. Нальчик у с. Хасанья (до и после события) построены ортофотопланы и цифровые модели местности, на основе которых рассчитаны объёмы денудации и аккумуляции грунта. Вынос грунта в зоне разрушения автодороги составил 4,3 тыс. м<sup>3</sup>, накопление наносов выше автодорожного моста – 4,6 тыс. м<sup>3</sup>. Полученные данные интегрированы в базу расчётов для разработки инженерно-защитных мероприятий. Показана высокая эффективность метода для оперативного мониторинга горных территорий при минимальных затратах.

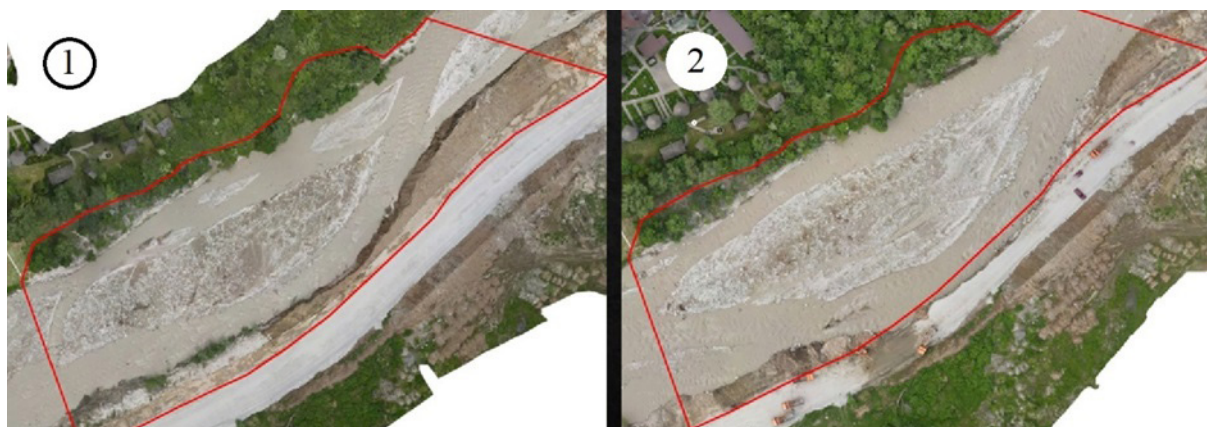
**Рис. 2. Участок обрушения обьездной автодороги селевым потоком:**

1 – по материалам аэрофотосъёмки до прохождения селя; 2 – по материалам аэрофотосъёмки после прохождения селя

Сопоставление ЦММ, в зоне разрушения автодороги (полигон 2, рис. 1), до и после события показало следующее: объём пространства под аппроксимирующей плоскостью вырос с 17,8 до 22,1 тыс. м<sup>3</sup>, то есть увеличился на 4,3 тыс. м<sup>3</sup>. Это свидетельствует о размыве и выносе грунта, что послужило причиной повреждения грунтовой автодороги (см. рис. 2). Зафиксированный вынос материала

непосредственно определил характер и степень разрушения дорожного полотна.

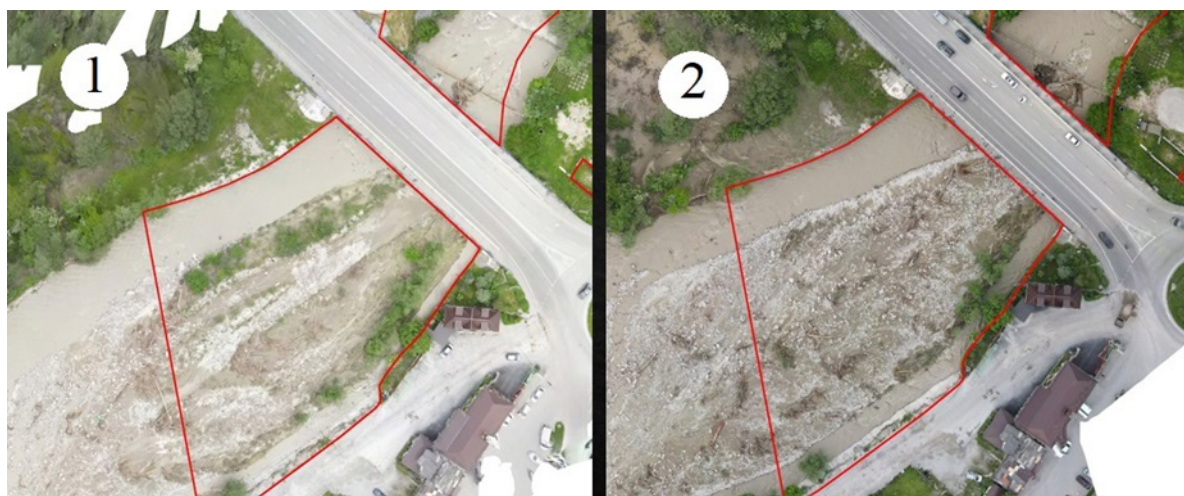
**Рис. 3. Территория русла в зоне, прилегающей к автодорожному мосту:**

1 – по материалам аэрофотосъёмки до прохождения селя; 2 – по материалам аэрофотосъёмки после прохождения селя

На участке выше автодорожного моста (полигон 1, *рис. 1*) зафиксирована интенсивная аккумуляция принесённого потоком материала. Объем отложенный под базовой плоскостью до события составлял 11,6 тыс. кубометров, но после воздействия селевого потока уменьшился до 7 тыс. кубометров. Разница в объеме, равная 4,6 тыс. кубометров, отражает количество осевшего материала над уровнем воды, принесенного селевым потоком (см. *рис. 3*). Аккумуляция подобного объема наносов у опорных конструкций моста фиксируется как потенциально опасный фактор при последующих паводковых событиях [1, 5].

Наносы, накопленные у моста, достигают критического объема. При повторном прохождении селевого потока они станут источником дополнительного обломочного материала и существенно усилят гидродинамическую нагрузку на опорные конструкции. На рассматриваемом участке отложение наносов достигает критического уровня, что при будущих селевых потоках приведет к образованию селеобразующего вещества и значительно усилит разрушительное воздействие на опорные конструкции автодорожного моста [6, 10]. Этот факт требует учёта при планировании мероприятий по защите инфраструктурного объекта [5, 7].
